ПРО ПРИЧИНИ ВІДСУТНОСТІ СТАБІЛІЗАЦІЇ ОСІДАННЯ КІРХИ В М. ОДЕСА

**Нахмуров О.М., к.т.н., професор, Шишкалова Н.Ю., ст. викладач,
Маньківська Д., магістрант**

Одеська Державна академія будівництва та архітектури, м.Одеса, Україна

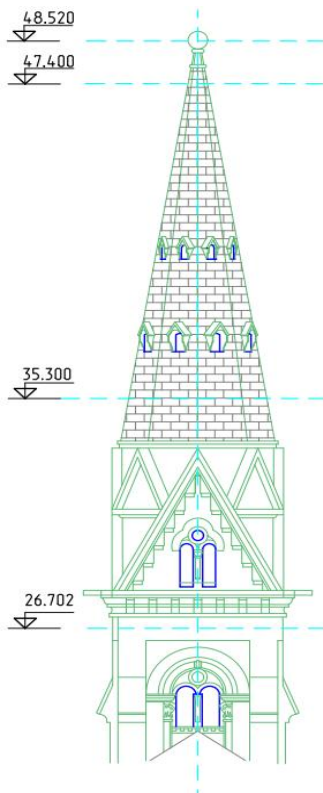
Рис. 1 – Схема вежі споруди Кірхи

В 1994 році академією був виконаний повний комплекс геодезичних робіт по визначенню крену стін, колон, вежі (рис.1).

Дуже важливо те, що нерівномірне осідання вплинуло в значній мірі на крен вежі, який в останньому циклі геодезичних спостережень склав 161мм.

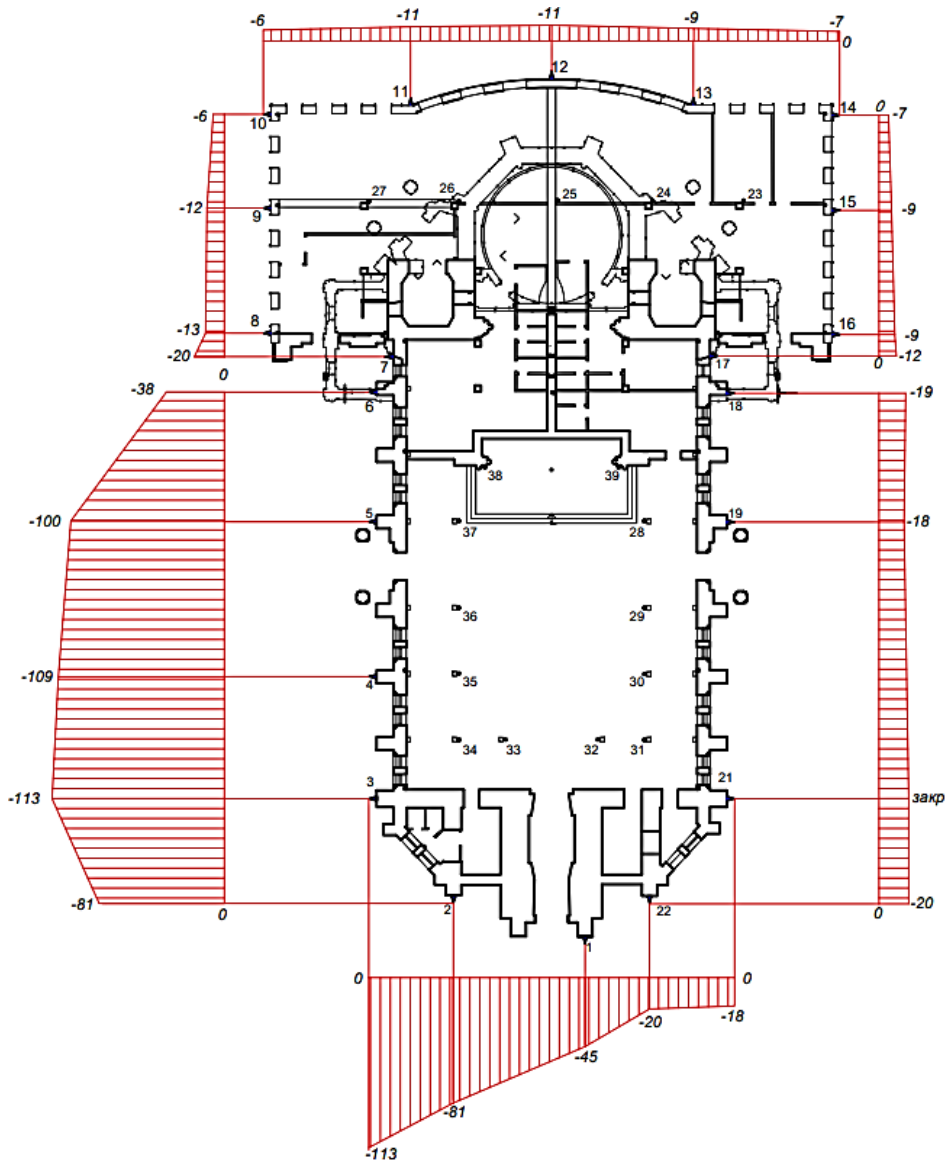
Рис.2 – Епюри осадок стінових деформаційних марок на будівлі Кірхи за весь період спостережень

Сім років тому ґрунт в основі будівлі був замочений із мережі тепlopостачання гарячою водою. В результаті виникла нерівномірна деформація несучих стін. Найбільші значення осідання несучої стіни (більш ніж 10см) зафіксовані зі сторони пролягання теплової мережі (результати геодезичних спостережень наведені на рис.2,3). З тих пір щорічно виконувались по два цикли геодезичних спостережень за осіданням будівель. Останній цикл геодезичних спостережень показав відсутність стабілізації осідання споруди.

Основною причиною розвитку деформацій являється зміна рівня підземних вод, як відомо при багаторазовому замоченні ґрунту структурні зв'язки між частинами ґрунту не відновлюються і як наслідок виникає додаткове осідання споруди.

Крім того споруда Кірхи розташована на двох поворотах трамвайної колії, у результаті чого виникають динамічні процеси.

Таким чином споруда Кірхи потребує постійного геодезичного моніторингу і експертної оцінки несучих конструктивних елементів.

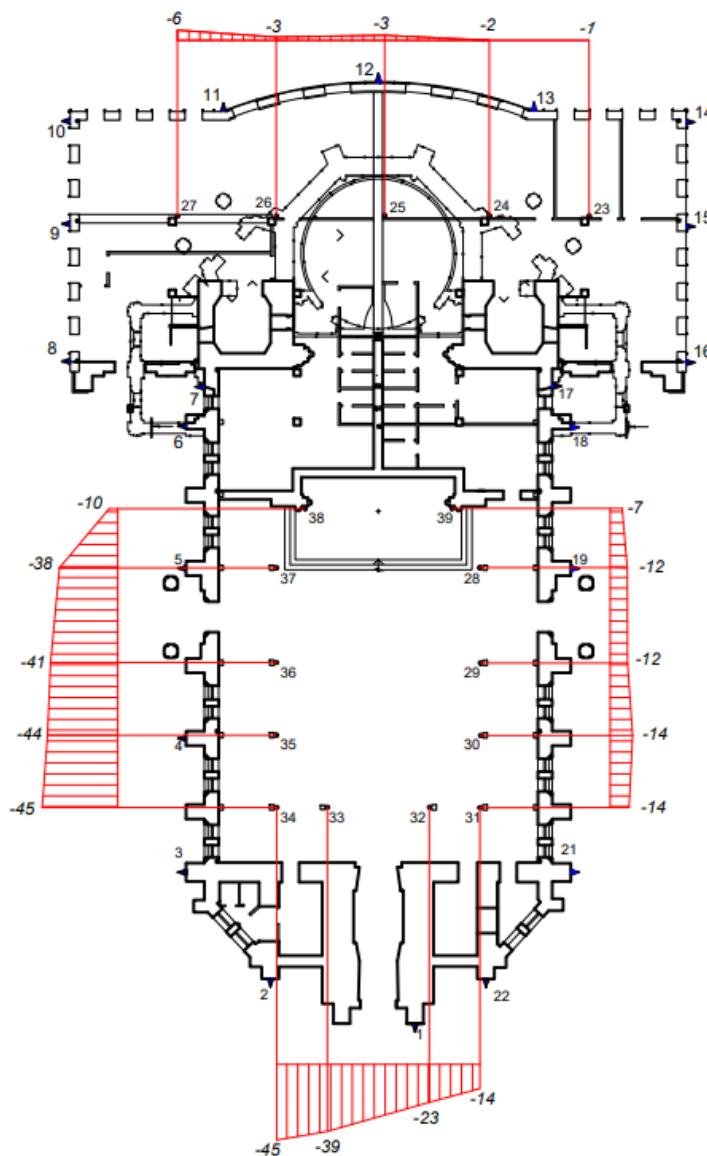
Рис. 3 – Епюри осадок стінових деформаційних марок на будівлі Кірхи за весь період спостережень
