ОБСЛЕДОВАНИЕ ТЕХНИЧЕСКОГО СОСТОЯНИЯ ГРУНТОВОЙ ПЛОТИНЫ ВОДОХРАНИЛИЩА НИЖНЕДНЕСТРОВСКОЙ ОРОСИТЕЛЬНОЙ СИСТЕМЫ

Оценка фильтрационного режима и устойчивости низового откоса грунтовой плотины водохранилища, расположенной в Одесской области и входящей в состав Нижнеднепровской оросительной системы.

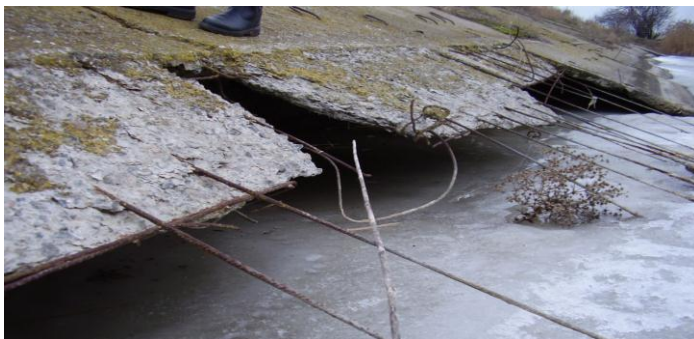
В результате обследования плотины было отмечено следующее. Значительные повреждения крепления откоса, вследствие разрушения омоноличивания швов плит крепления, с последующим размывом основания на глубину до 0,8 м (Рис. 1). Нагорная канава, предназначенная для перехватывания поверхностного стока, пересыпана автодорогой. Труба для отвода воды из канавы забита мусором и грунтом. Возле правого устья водобойного колодца образовалась промоина размером приблизительно 3х4 м, глубиной свыше 2 м. По низовому откосу уложена труба газопровода, частично уложенная в открытую траншею глубиной около 1,6 м (Рис. 2). На незакрепленном верховом откосе плотины, на всем его протяжении произошел размыв, высота уступа на границе размыва составляет около 1 м. В районе ПК 1 поперек оси плотины расположена траншея глубиной 1,3-1,5 м практически через весь профиль плотины. Через пробуренные скважины в теле плотины произведены замеры положения депрессионной кривой. Произведено измерение расходов воды профильтровавшейся в дренажную канаву [4]. Измерение расхода производилось мерным водосливом (Рис. 3). Произведен замер сосредоточенных путей фильтрации путем термоминдукции фильтрационного потока [3]. Измерение производилось на верховом откосе, в пробуренных скважинах, и также в дренажной канаве по всей ее длине. Произведены расчеты устойчивости сооружения по схеме круглоцилиндрической поверхности скольжения [1, 2] (Рис. 4. В, Г, Д), в том числе на сейсмическое воздействие.

Рис 1. Разрушение откоса правого берега.

сти грунтового массива подрезанного траншеей. По низовому откосу труба должна быть уложена на эстакаду. Восстановить размывый верховой откос плотины.

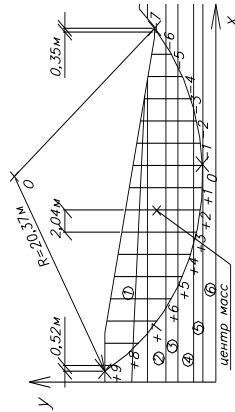
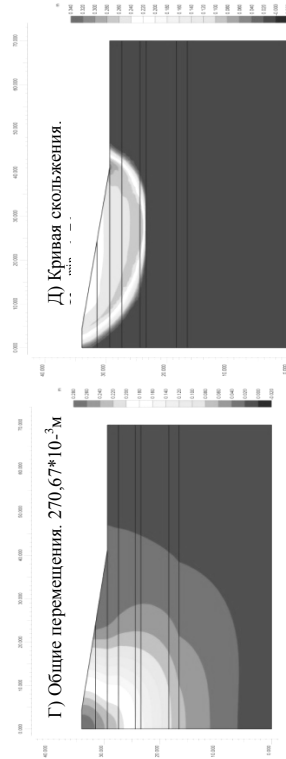
Рис. 4. Расчетные схемы грунтовой плотины.

В) Расчетная схема низового откоса с существующей траншеей

Траншея, раскопанная поперек плотины, при форсированном уровне в водохранилище в сочетании с волновым воздействием, может стать причиной перелива воды с последующим размывом тела плотины. Траншея должна быть засыпана грунтом с уплотнением. Положение депрессионной кривой в теле однородной плотины ниже проектного на 1,5м, в теле неоднородной плотины на 0,2м. Это обстоятельство свидетельствует о повышении водонепроницаемости верхового откоса и дренирующей способности песчаной прослойки, в основании прорезанной зубом. Низкое стояние кривой депрессии повышает степень устойчивости плотины. Измеренный фильтрационный расход на участке неоднородной плотины составляет 0,219 м³/сут на 1 м длины плотины. В результате измерений температуры фильтрационного потока, не выявлено сосредоточенных путей фильтрации. Нивелированием гребня плотины не выявлено ее осадок.
