ОБ ОПЫТЕ ОТРИЦАТЕЛЬНОГО ВЛИЯНИЯ УСИЛЕНИЯ НЕСУЩИХ СТЕН ЗДАНИЯ

Демчук С.Е., Диордиенко Л.Д.

Описан случай, когда усиление здания стальной обоймой в период строительства, вызванное большими деформациями стен, связан-

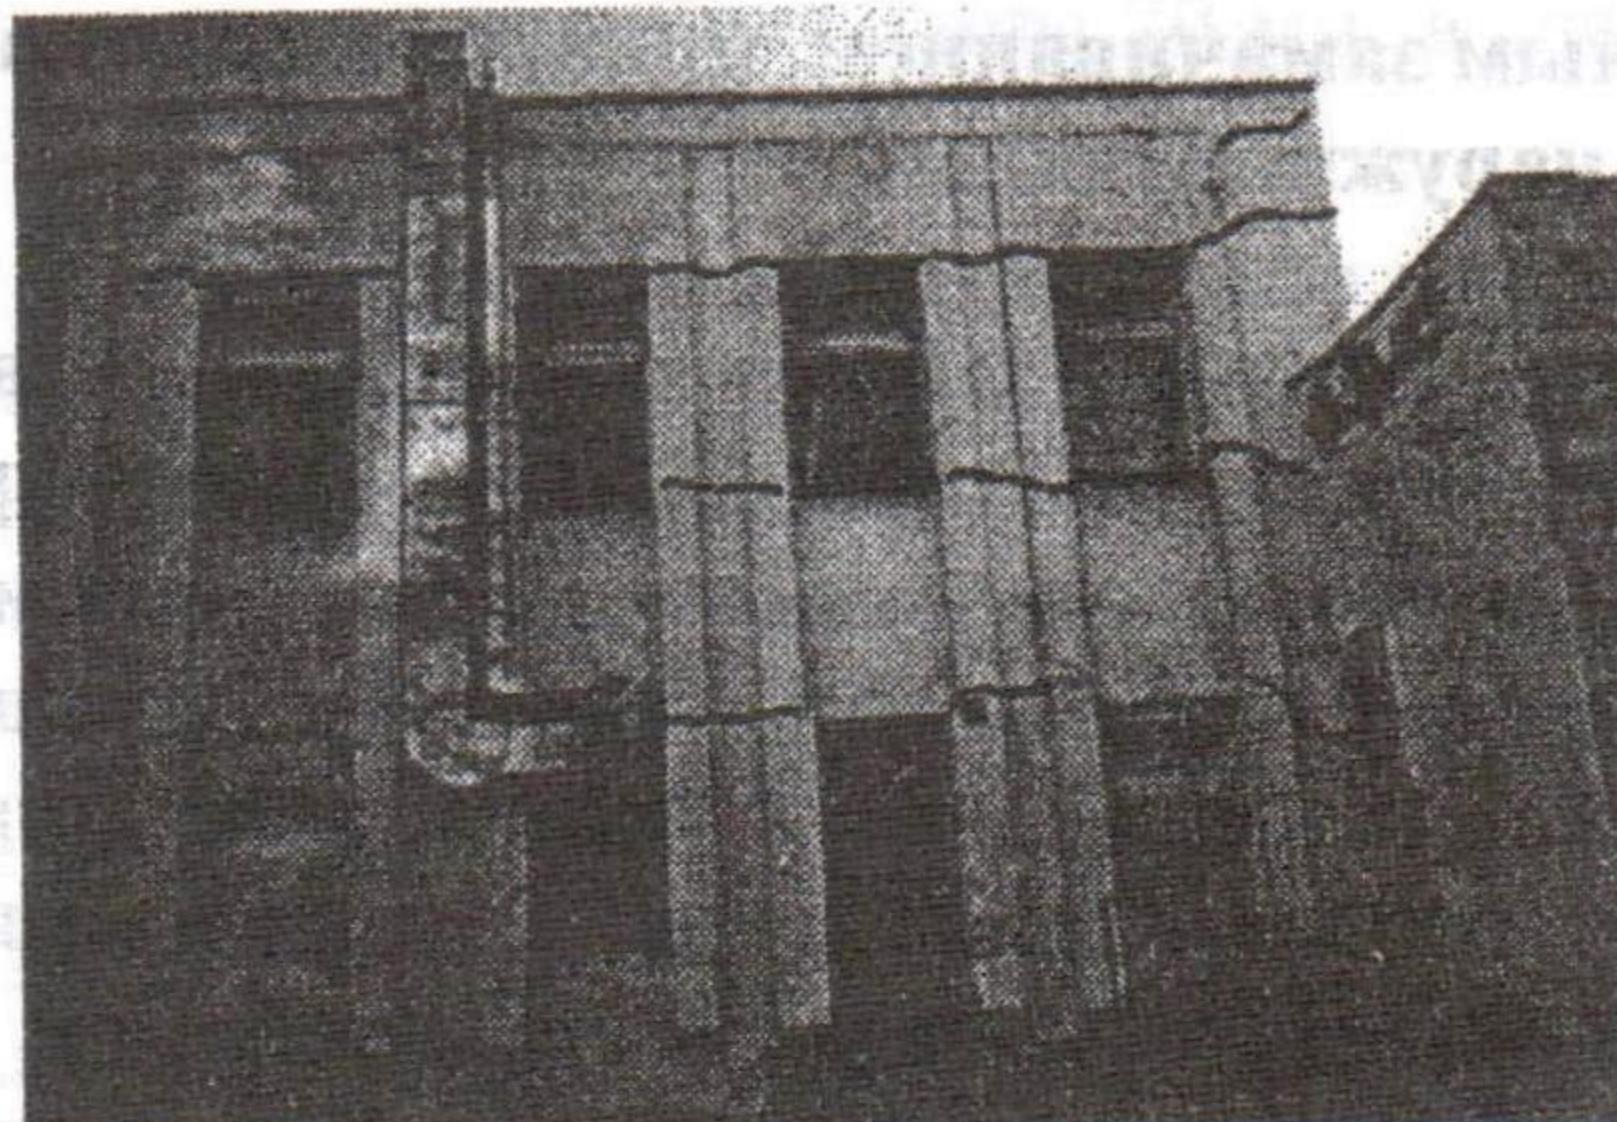
Уже перед сдачей здания в эксплуатацию в левой его части появились и начали быстро развиваться многочисленные трещины. Причиной развития неравномерных деформаций явились порыв теплотрассы и утечки из инженерных коммуникаций бойлерной и расположенной под ней насосной.

Однако, и после усиления конструкций осадка фундамента, примыкающего к зданию бойлерной, продолжалась более интенсивно, чем других частей здания. В результате здание разделено горизонтальными трещинами по высоте на блоки, общая ширина раскрытия которых превышает 100 мм (см. рис. 1).

Рис. 1. Распределение горизонтальных трещин по наружной стене

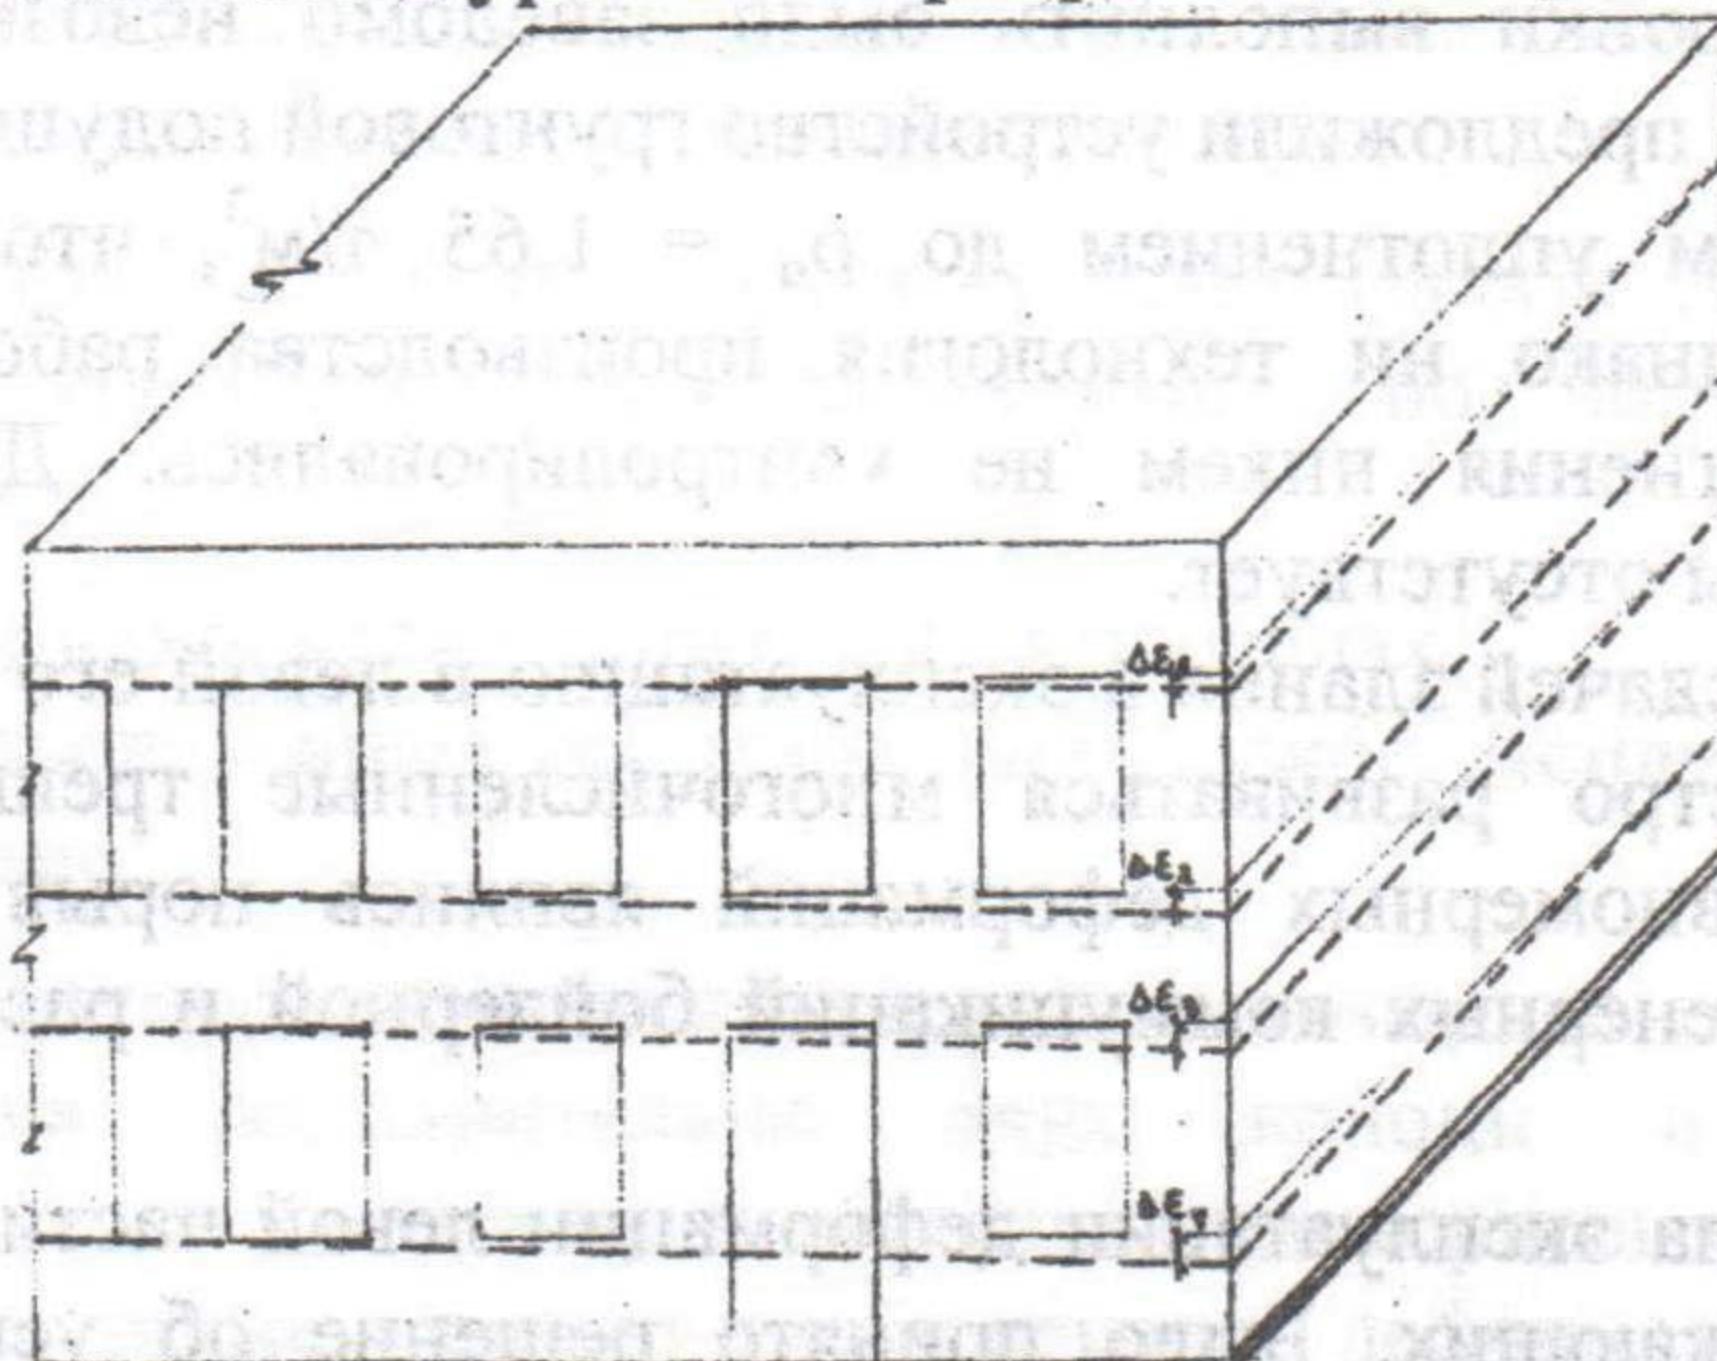
В этом случае усиление конструкций здания тяжами в продольном направлении сыграло роль упругой пластины из перекрытий, защемленной в среднюю продольную стену и поперечную стену лестничной клетки, а поперечные тяжи усиления позволили удержать межоконные простенки над уровнем перекрытий, (см. рис. 2).

Рис. 2. Схема деформаций угла здания.

Таким образом, выполненное усиление конструкций части здания горизонтальными тяжами не только не сохранило его целостности, но и усугубило развитие неравномерных деформаций. Кроме того, ухудшило состояние здания и то, что торцевая стена КБО и бойлерной была выполнена общей, без устройства осадочного шва.
