РЕЗУЛЬТАТЫ ИССЛЕДОВАНИЙ ПРИЧИН РАЗВИТИЯ НЕРАВНОМЕРНЫХ ДЕФОРМАЦИЙ ЗДАНИЯ

Демчук С.Е., Тугаенко Ю.Ф., Марченко М.В., Ткалич А.П.

Приведены результаты обследования состояния деформирования здания лечебного корпуса и его основных конструкций, вызванных неравномерным замачиванием основания фундаментов. Выполнены геодезические наблюдения за осадками здания, приведены эпюры осадок и график изменения ее скорости во времени.

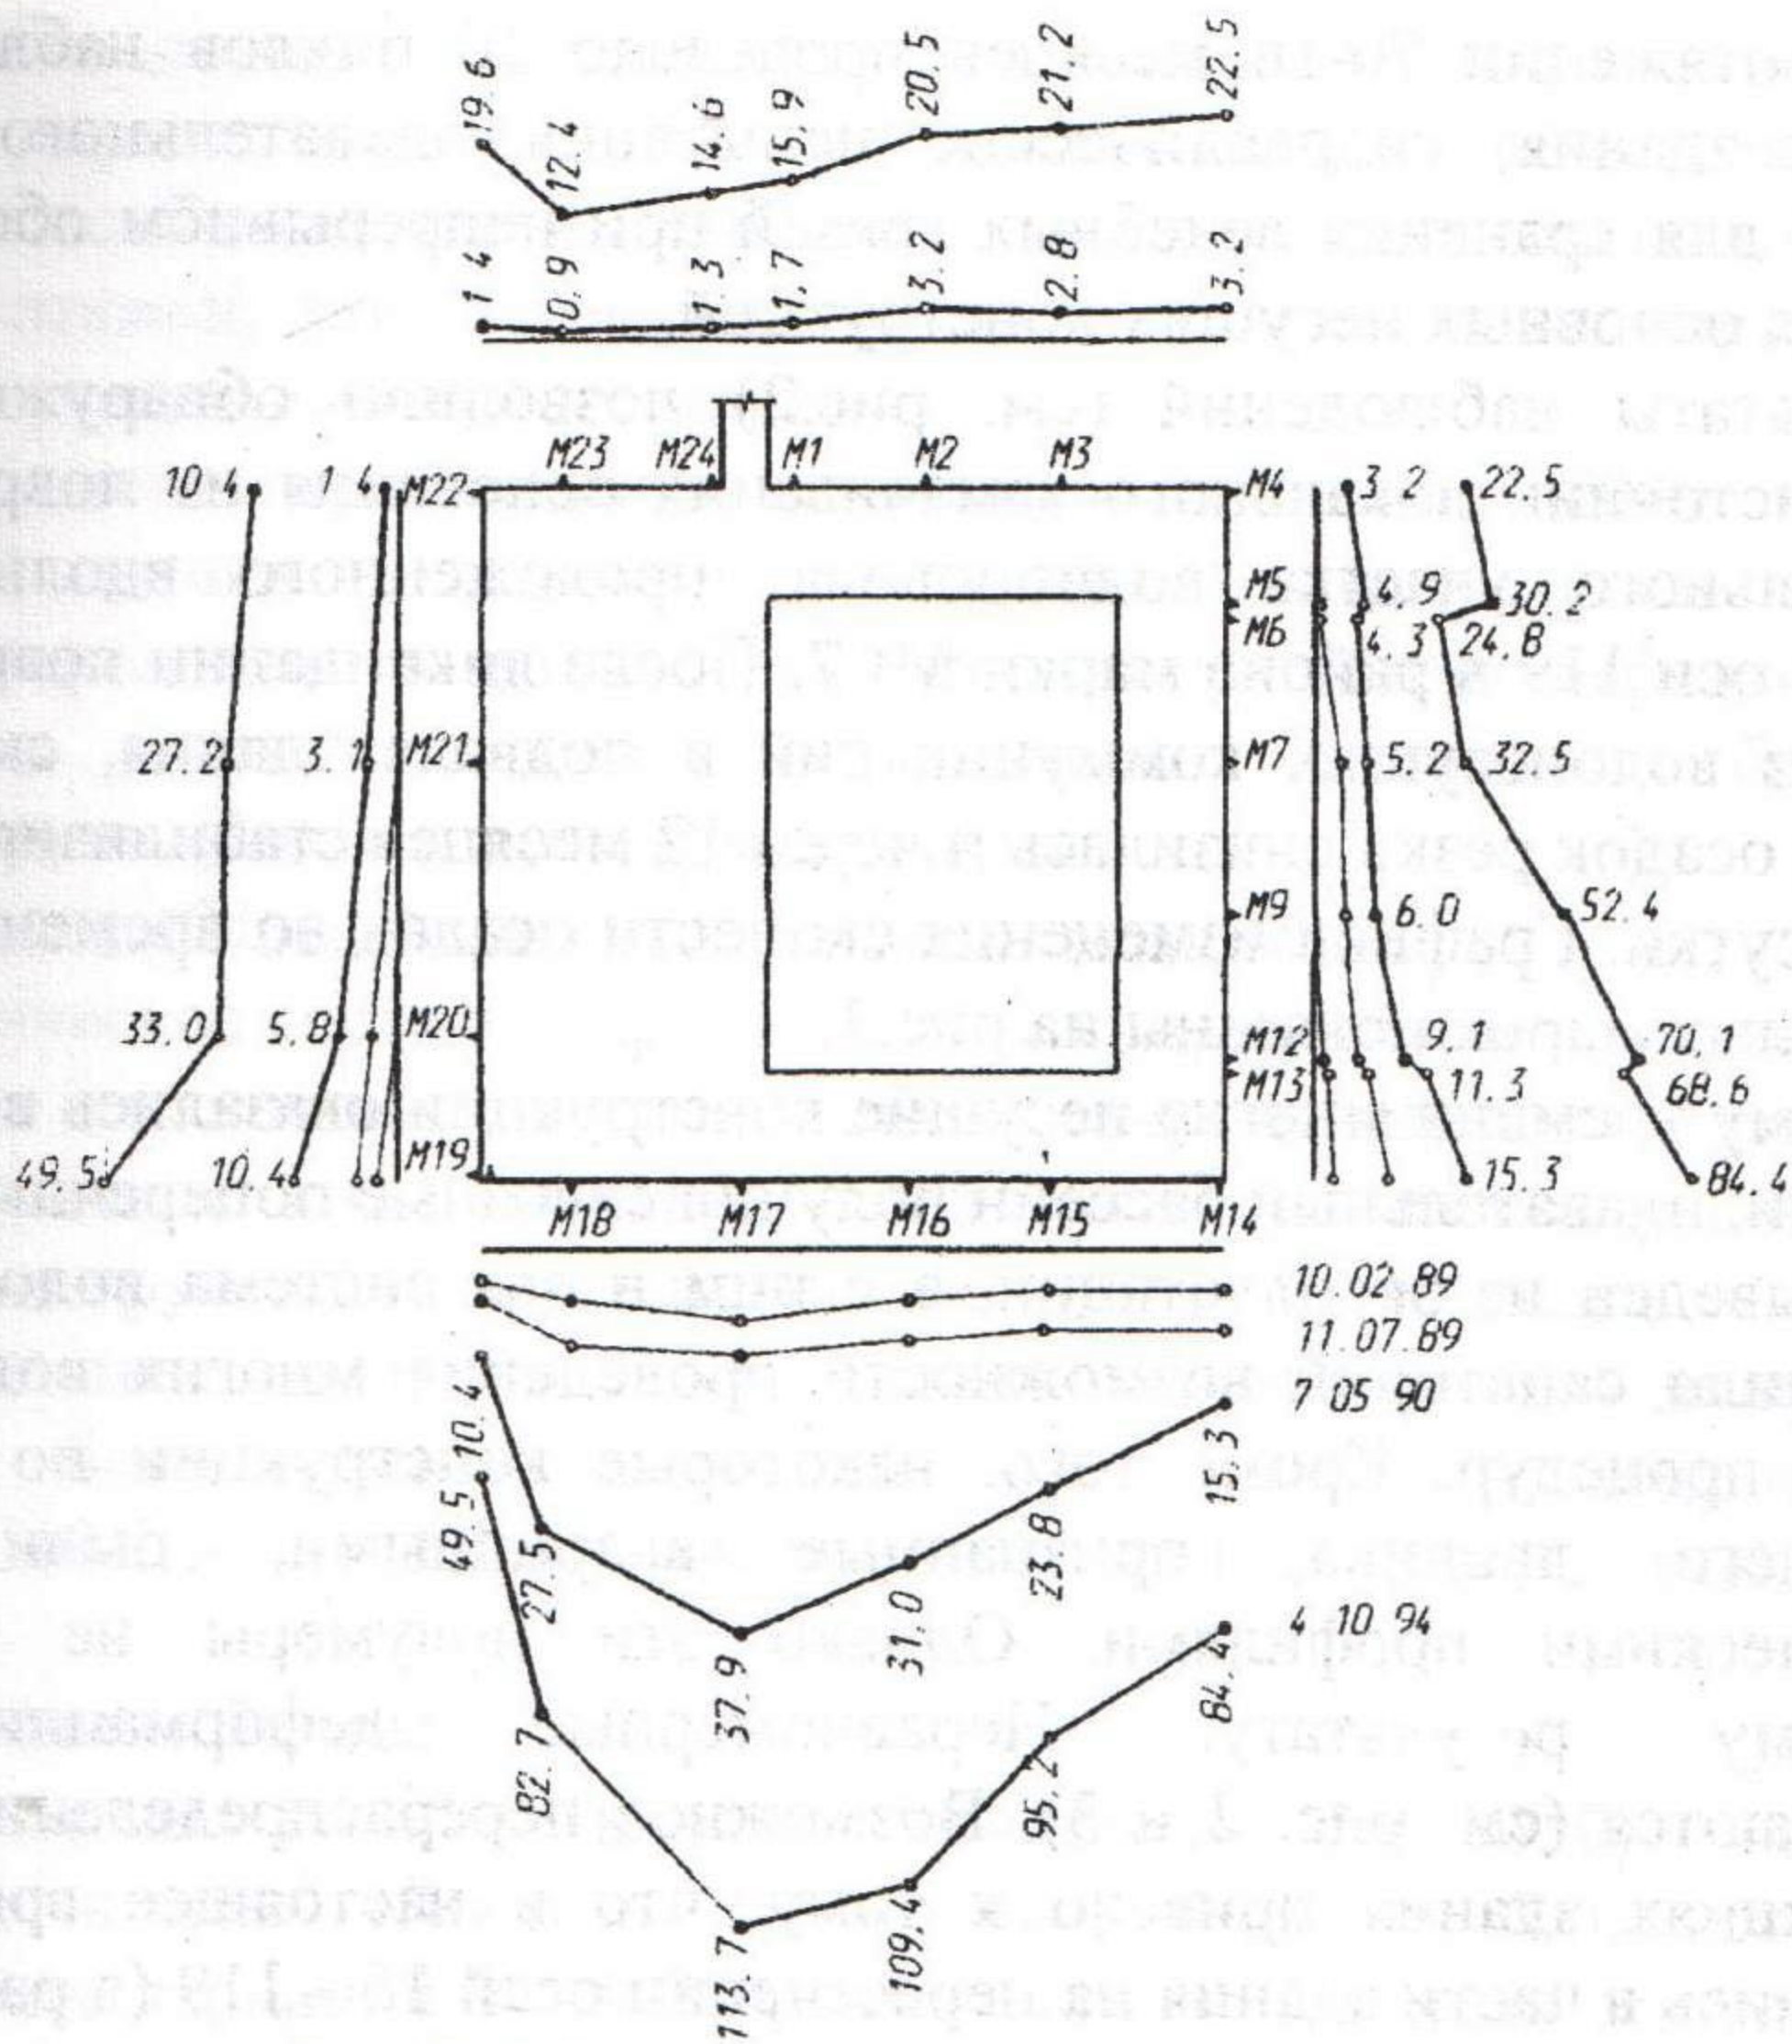
Рис.2. Эпюры осадок ственных марок.

Результаты наблюдений (см. рис.2) позволили обнаружить интенсивный источник локального замачивания основания из поврежденного магистрального участка водопровода, проложенного вдоль торцевой стены по оси 119 в районе марки М1 7. После ликвидации повреждения и утечек из водонесущих коммуникаций в подвале здания, скорость нарастания осадок резко снизилась и через 12 месяцев стабилизировалось до 0.05 мм/сутки. Графики изменения скорости осадок во времени наиболее характерных марок показаны на рис.3.

К этому времени многие несущие конструкции оказались в аварийном состоянии: плавательный бассейн получил сквозные поперечные трещины и был выведен из эксплуатации, а с ним и вся система водоснабжения. Это лишило санаторий возможности проведения многих водолечебных морских процедур. Кроме того, некоторые конструкции по периметру внутреннего двора, признанные аварийными, были усилены металлическими профилями. Однако эти полумеры не привели к желаемому результату. Неравномерные деформации здания продолжают (см. рис. 2 и 3). Возможное перераспределение усилий в конструкциях здания привело к тому, что в настоящее время осадки увеличились в части здания на пересечении осей 16 - 119 (в районе марки М14), а деформации здания принимают угрожающий характер.

Естественным выходом из этой аварийной ситуации, по всей видимости, является немедленное усиление фундаментов. Оптимальным вариантом реализации такого подхода следует считать применение буринъекционных свай, либо микросвай образованных с помощью пневмопробойника.
