**РЕЗУЛЬТАТИ ОБСТЕЖЕННЯ КОНСТРУКЦІЙ ПІШОХІДНОГО МОСТУ
ЧЕРЕЗ ВІЙСЬКОВИЙ УЗВІЗ В м. ОДЕСІ І ЗАБЕЗПЕЧЕННЯ
ІНЖЕНЕРНО-ГЕОДЕЗИЧНОГО МОНИТОРИНГУ**

INSPECTION RESULTS OF PEDESTRIAN BRIDGE STRUCTURES THROUGH MILITARY DESCENT IN ODESSA AND PROVIDING ENGINEERING-GEODESIC MONITORING

Вступ. Об'єкт дослідницьких робіт – споруда пішохідного мосту через Військовий узвіз між Приморським бульваром та бульваром М. Жванецького в м. Одесі та захисні споруди схилів в зоні розташування мосту (рис. 1).

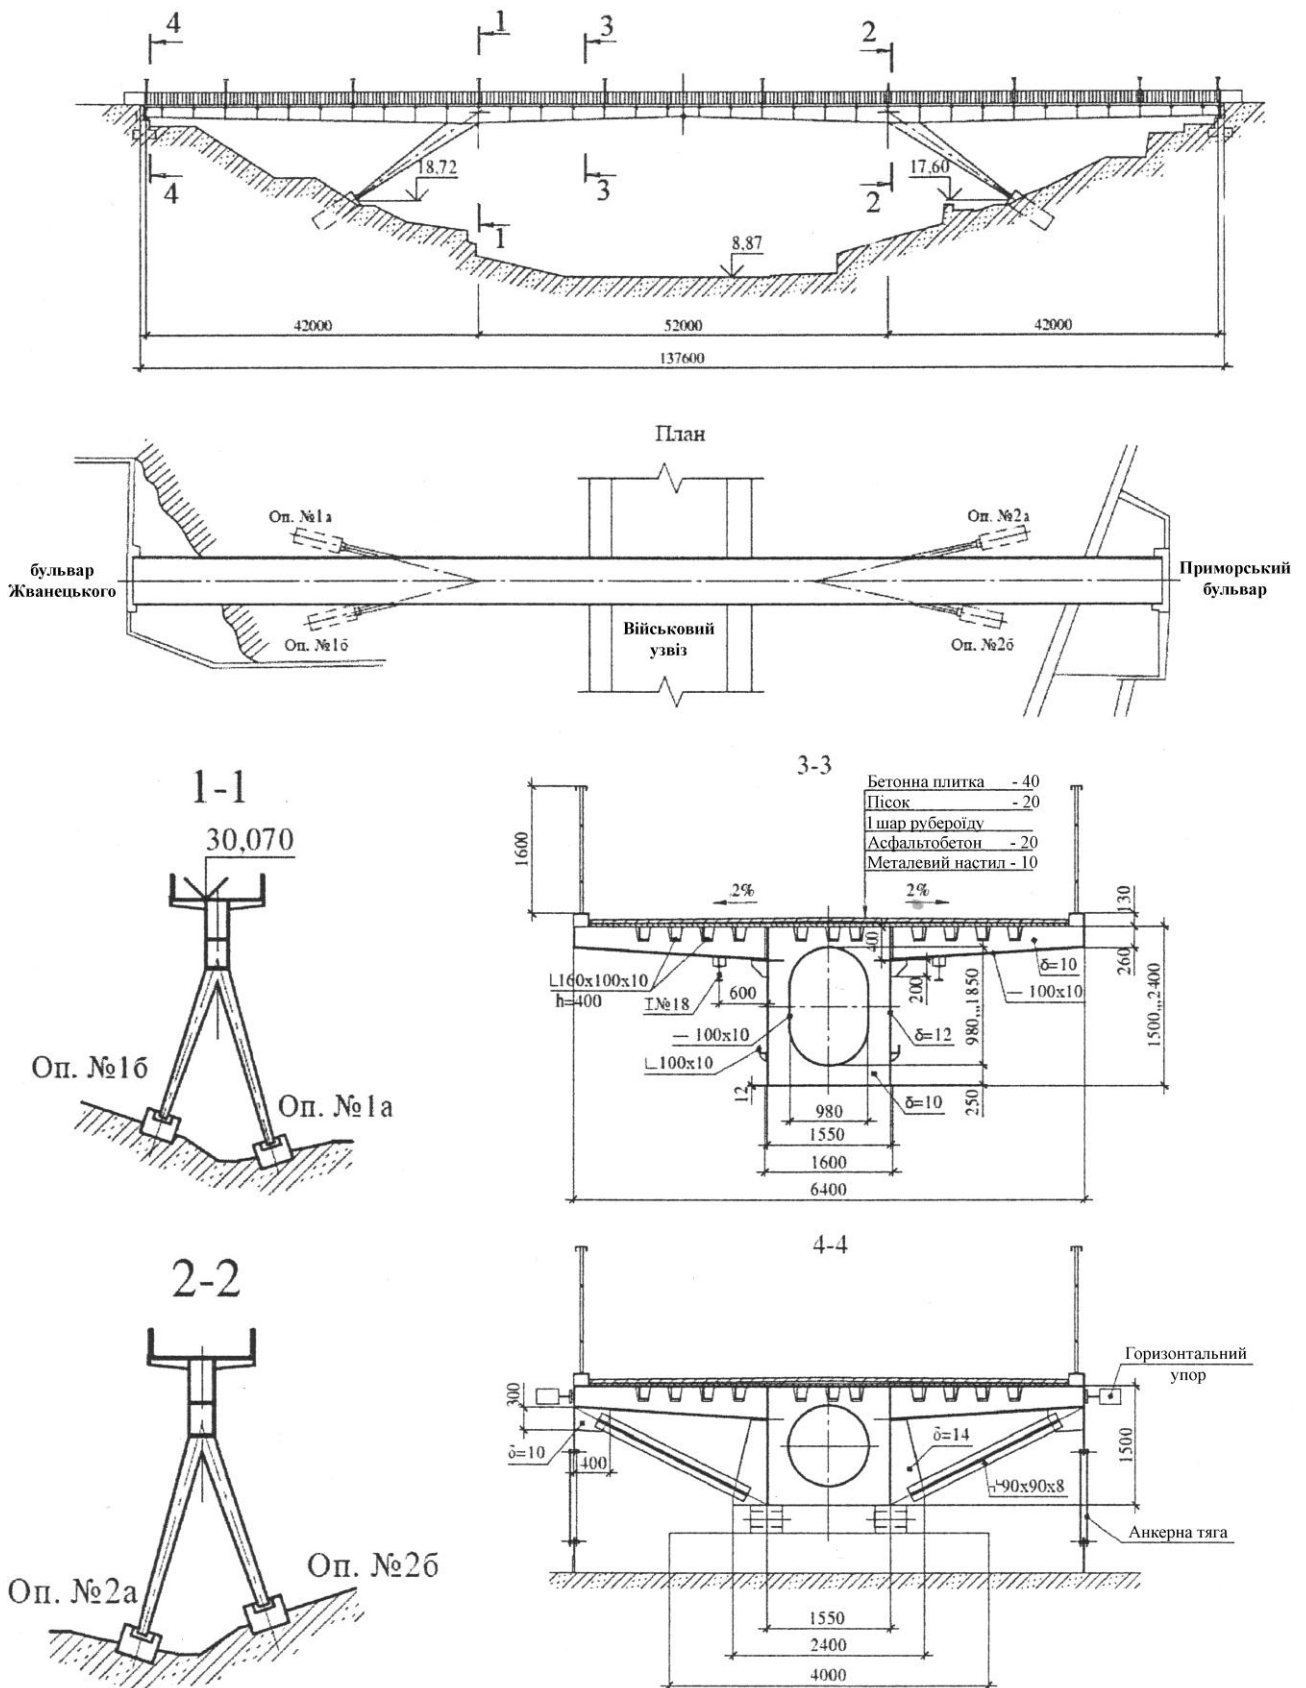
Рис. 1. Геометричні параметри пішохідного мосту

Прогонна побудова – стальна, трипрогонова, рамно-підкісної системи. Середній прогін між вісями стику похилих опор з головною балкою – 52,0 м, крайні по 42,0 м. Загальна довжина мосту в вісях 136,0 м, по зовнішнім границям берегових опор – 137,6 м. (рис. 1).

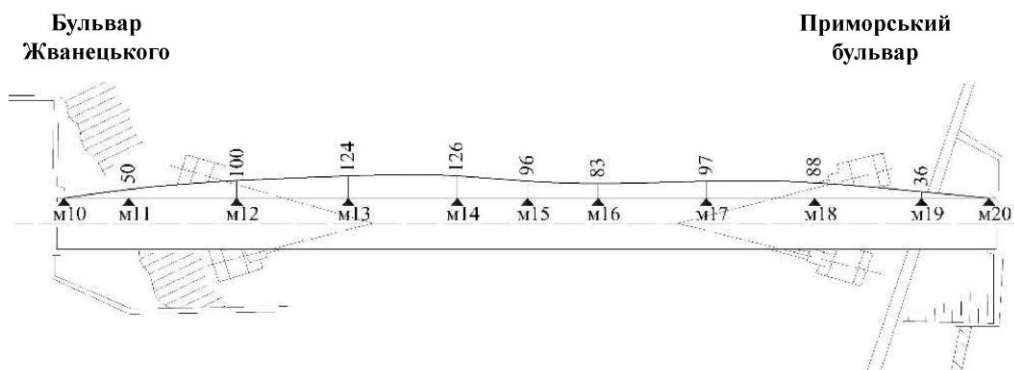
Рис. 2. Результати визначення планового положення мосту через Військовий узвіз

- горизонтальний вигин прогінної будови мосту в рівні бордюрної балки пішохідної частини складає $36 \div 126$ мм (рис. 2);
- вертикальний вигин прогінної будови складає $+25 \div 127$ мм (рис. 3);
- вертикальний прогин на береговій опорі №0 (-838) \div (-864) мм (рис. 3);
- осідання верхньої частини бази похилої опори №1а складає 12 мм, в наступних опорах осідання відсутнє.

4. Рекомендується продовжити інженерно-геодезичні спостереження за осіданнями і переміщеннями споруди мосту згідно з вимогами ДБН [10], з періодичністю 2 місяці до 2020 року, оскільки наявність результатів інженерно-геодезичних спостережень дозволяє оперативно реагувати на ті чи інші пошкодження, як в конструкції так і в основах фундаментів.
