ИЗ ОПЫТА ОБСЛЕДОВАНИЯ ТЕХНИЧЕСКОГО СОСТОЯНИЯ СТРОИТЕЛЬНЫХ КОНСТРУКЦИЙ

Гилудо А.Ю., Твардовский И.А. (Одесская государственная академия строительства и архитектуры)

Подобные ошибки были обнаружены экспертами НПЦ «Экострой» при обследовании незавершенного строительства в городе Измаиле.

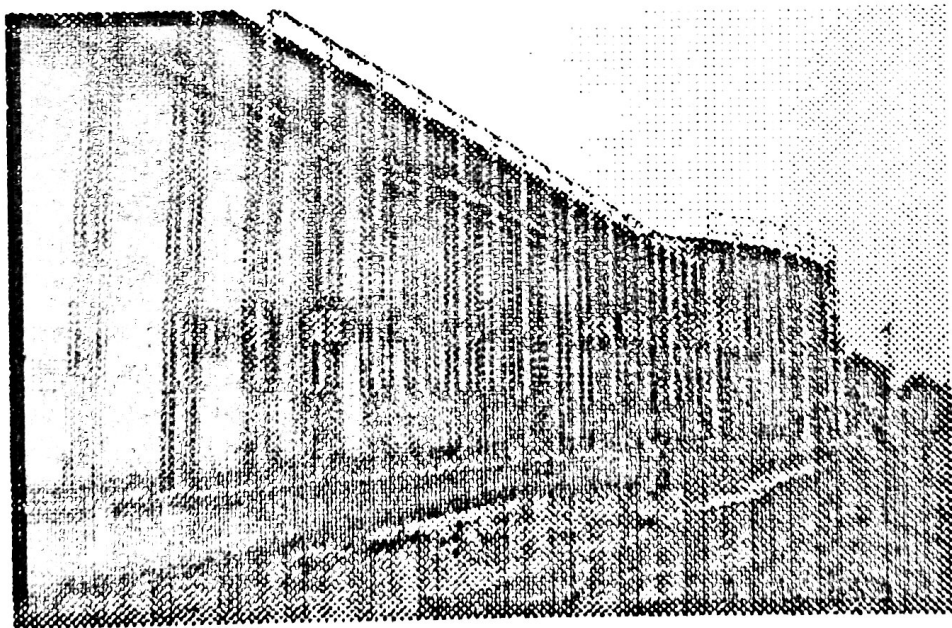
Фото 1. Объект обследования

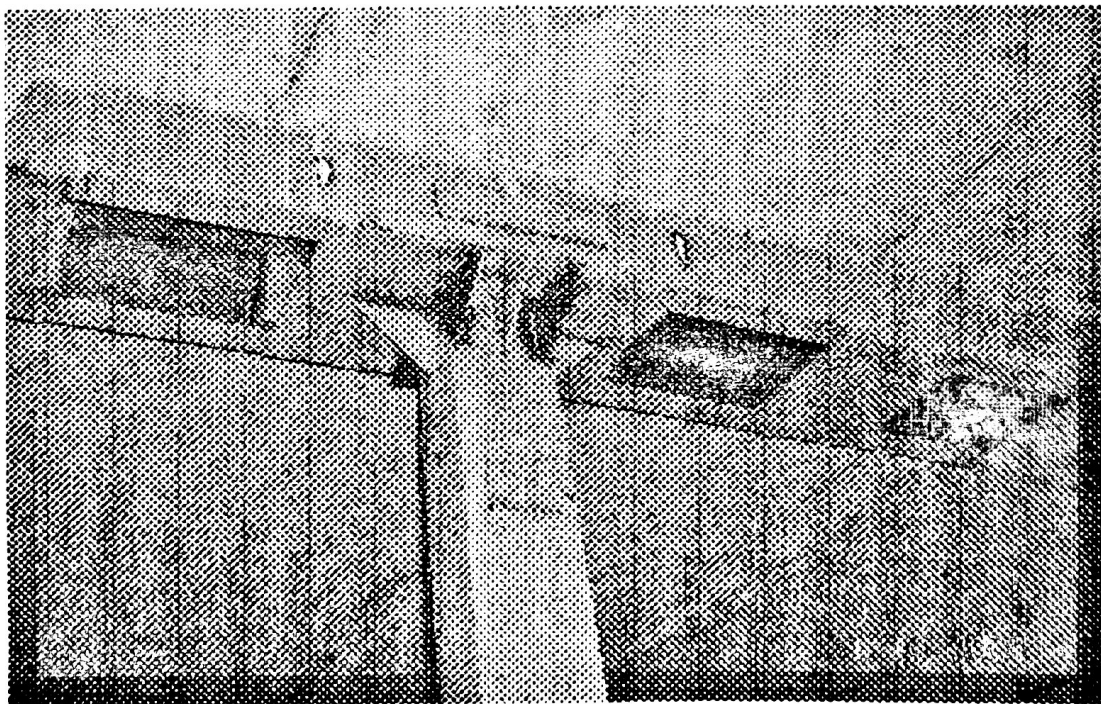
После монтажа основных несущих конструкций двухэтажной части были зафиксированы вертикальные деформации опорных пластин ($\delta=8\text{мм}$) оголовков стоек (выполненные из двух швеллеров №18). После приварки дополнительных ребер жесткости в зоне оголовка стоек и в местах опирания стоек второго этажа на главные балки перекрытия первого этажа, были зафиксированы новые вертикальные деформации – местное смятие оголовков колонн первого этажа. (Фото2).

Фото 2. Узел крепления главной балки к колонне

- конструктивное решение основного узла рамного каркаса с опиранием колонн 1 и 2 этажей на главные балки не обеспечивает несущей способности каркаса даже при действии части постоянной нагрузки. Опирание колонн на планки, соединяющие швеллера №20 главных балок, а главные балки на опорные листы оголовков колонн толщиной 8 мм с четырьмя ребрами жесткости из листов такой же толщины, привело к прогибам планок главных балок под колоннами и прогибам опорных листов оголовков колонн.

- противоаварийные мероприятия, предпринятые строителями без проектного обоснования и выразившиеся в установке дополнительных ребер оголовков колонн и раскрепляющих ребер внутри главных балок, временно стабилизировали ситуацию, но при этом привели к местному смятию оголовков колонн.

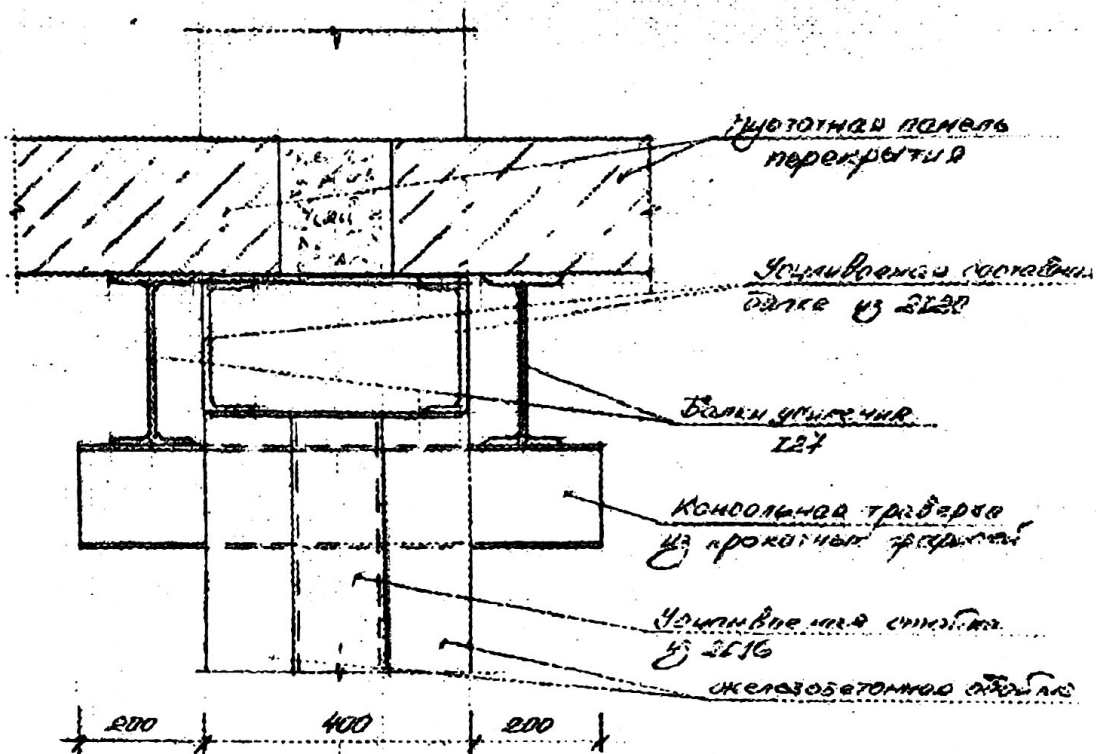
Рис. 1 Конструктивное решение усиления главных балок

- усиление главных и обвязочных балок дополнительными балками из прокатных профилей (см. Рис.1);
- усиление колонн и узлов каркаса железобетонными обоймами.
