МЕТАЛЛИЧЕСКИЕ НЕСУЩИЕ КОНСТРУКЦИИ ОБРУШИВШЕЙСЯ ЧАСТИ ПОКРЫТИЯ ЗДАНИЯ БАНКА «ПОРТО-ФРАНКО» В ГОРОДЕ ОДЕССЕ

Дзюба С.В., Михайлов А.А., Твардовский О.А. (Одесская государственная академия строительства и архитектуры, г. Одесса)

Рассматриваются причины обрушения части покрытия здания банка «ПОРТО-ФРАНКО», расположенного в городе Одессе; уточняются некоторые особенности обследования технического состояния несущих конструкций покрытий общественных зданий дореволюционной постройки

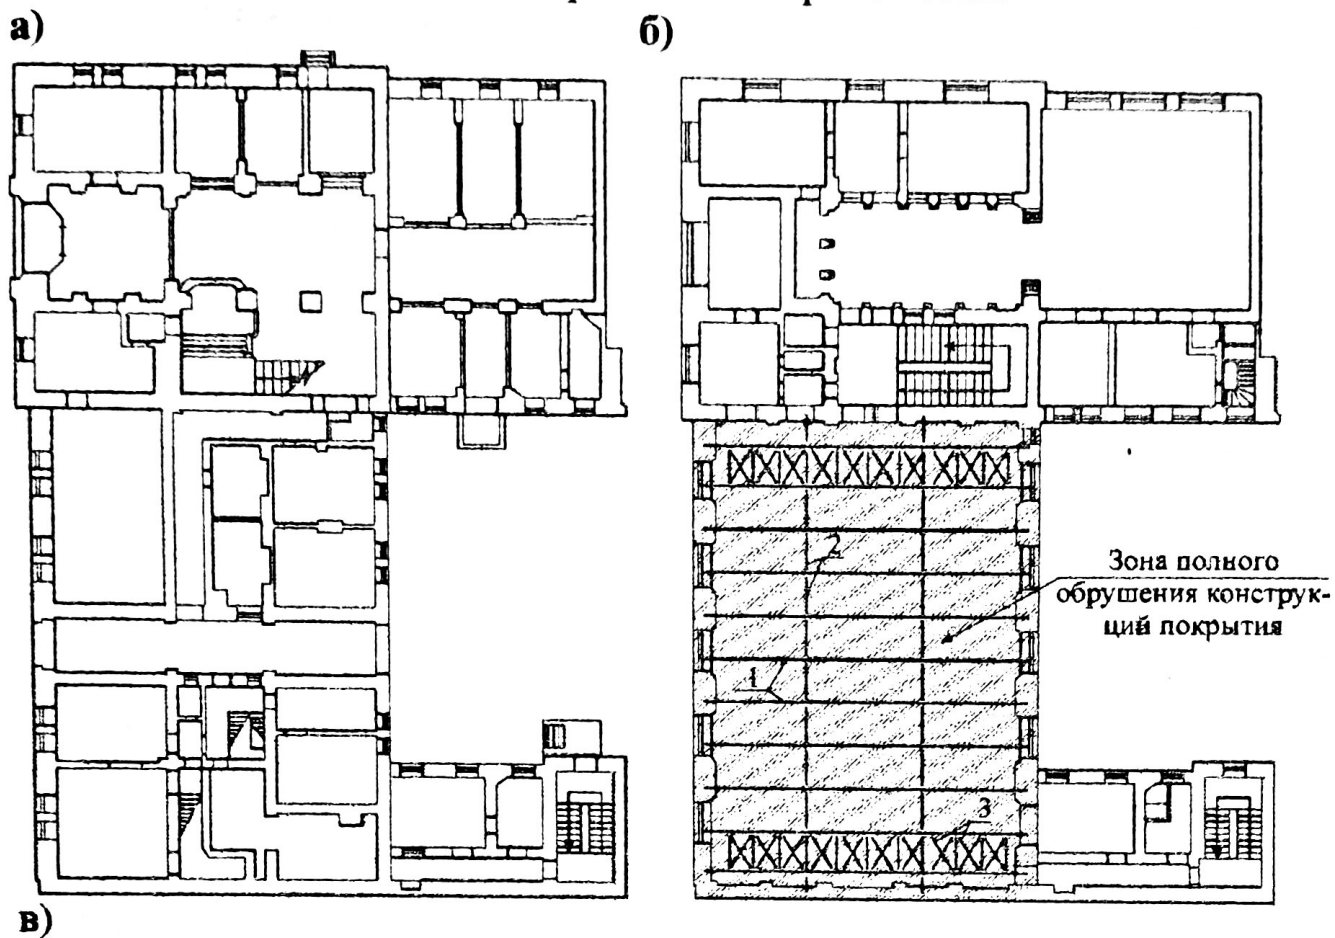
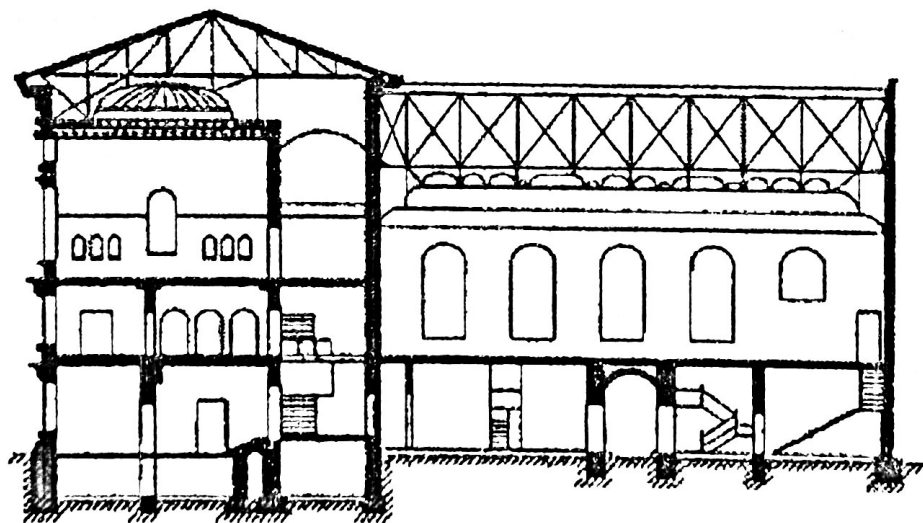
Рис. 1. Здание кредитного товарищества, построенное в Одессе в 1903 году: а — план первого этажа, б — план второго этажа условно совмещенный с планом обрушившихся конструкций покрытия, в — продольный разрез здания; 1 — стропильные фермы, 2, 3 — соответственно, вертикальные и горизонтальные связи покрытия

Пространственную жесткость обрушившейся части покрытия обеспечивала система вертикальных и горизонтальных связей (рис. 1, б), выполненная из прокатных уголков и полосовой стали.

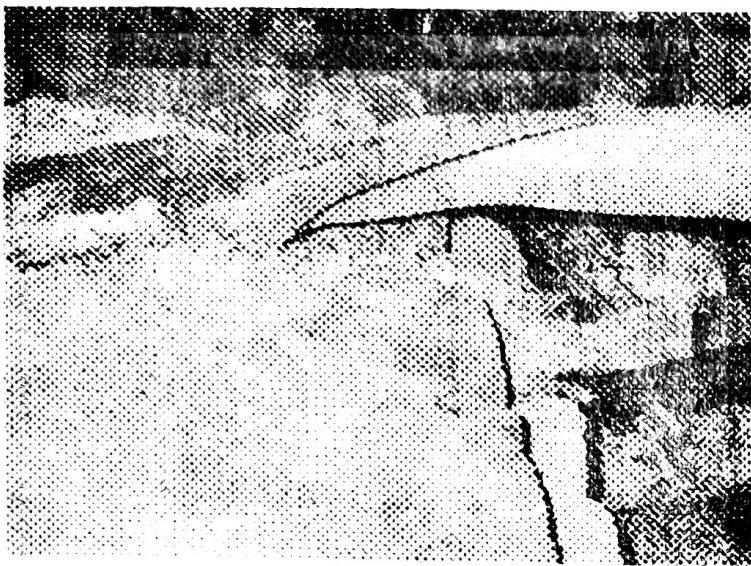
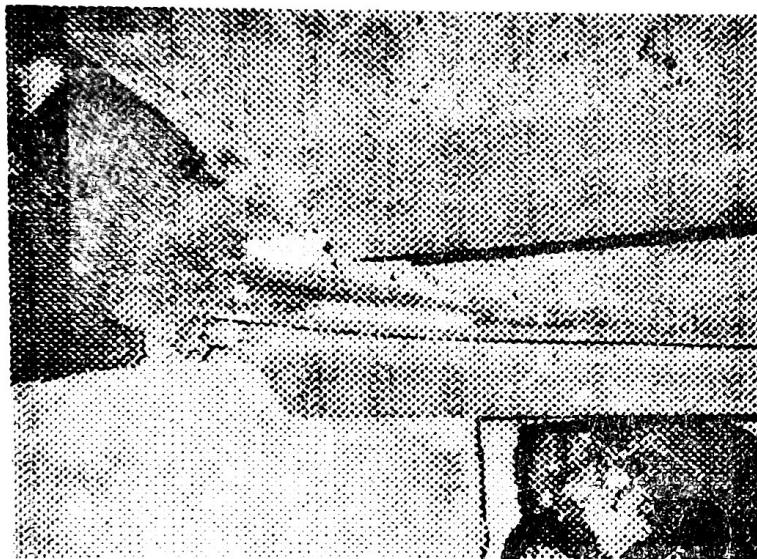
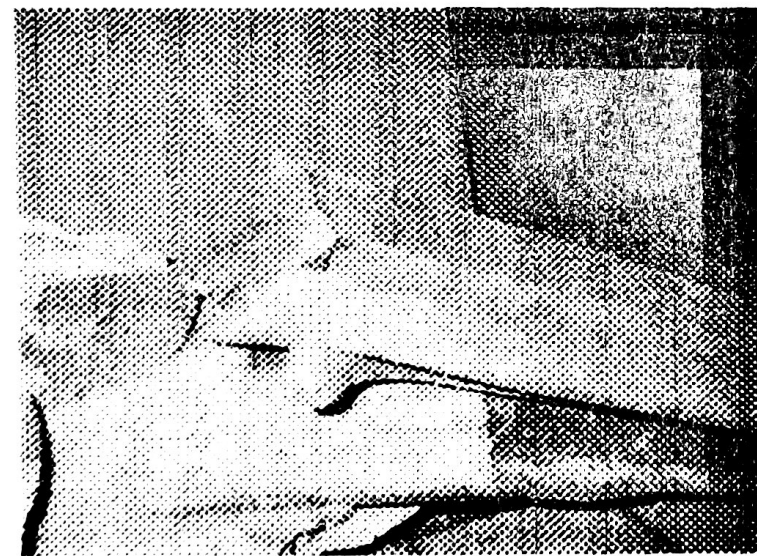
Аналогичная ситуация сложилась и на обрушившемся покрытии. В течение более чем векового срока эксплуатации фермы подвергались периодическим замачиваниям вдоль парапетов наружных стен здания. Омоноличенные в составе стен части опорных узлов существенных повреждений не получили. Однако, приопорные участки поясов ферм, расположенные на границе каменной кладки, подверглись серьезным коррозионным разрушениям. Главным образом страдали горизонтальные полки уголков верхних поясов, которые в отдельных случаях были разрушены коррозией полностью (рис. 3, 4, 5). В среднем имело место уменьшение площадей поперечных сечений наиболее нагруженных участков сжатых верхних поясов ферм на 40...70%. Следует отметить и то, что отдельные фермы обрушившейся части покрытия у опорных зон существенных коррозионных повреждений не имели.

При полном (ненарушенном) сечении поясов ферм и фактически сложившейся на момент обрушения суммарной нагрузке (действовали только постоянные нагрузки, снег на покрытии отсутствовал) напряжения в нижнем — растянутом и верхнем — сжатом поясах составили бы, соответственно, $\sigma_n = 12,8$ кН/см² и $\sigma_c = 14,1$ кН/см², при расчетном сопротивлении использованных сталей дореволюционного проката $R_y = 18...20$ кН/см². Уменьшение площадей сечений верхних поясов в приопорных зонах ферм на 40% приводило к росту напряжений, достигших величины $\sigma_c = 23,4$ кН/см² и превысивших расчетное сопротивление стали. Неодинаковая степень поврежденности ферм и частичное перераспределение усилий между металлическими элементами шатра позволило покрытию некоторое время сохранять работоспособность даже при столь серьезных дефектах, что имело место до тех пор пока поврежденные приопорные участки сжатых поясов

Рис. 3, 4, 5. Коррозионные разрушения опорных зон стропильных ферм

Учитывая наличие в южном регионе Украины целого ряда общественных зданий, построенных в конце XIX — начале XX века, имеющих покрытия, выполненные по аналогичной схеме, условия эксплуатации которых мало отличаются от условий эксплуатации обрушившегося покрытия, в настоящее время возникла необходимость неотложного проведения их обследований с обязательным освидетельствованием всех узлов опирания несущих элементов стропильных систем.

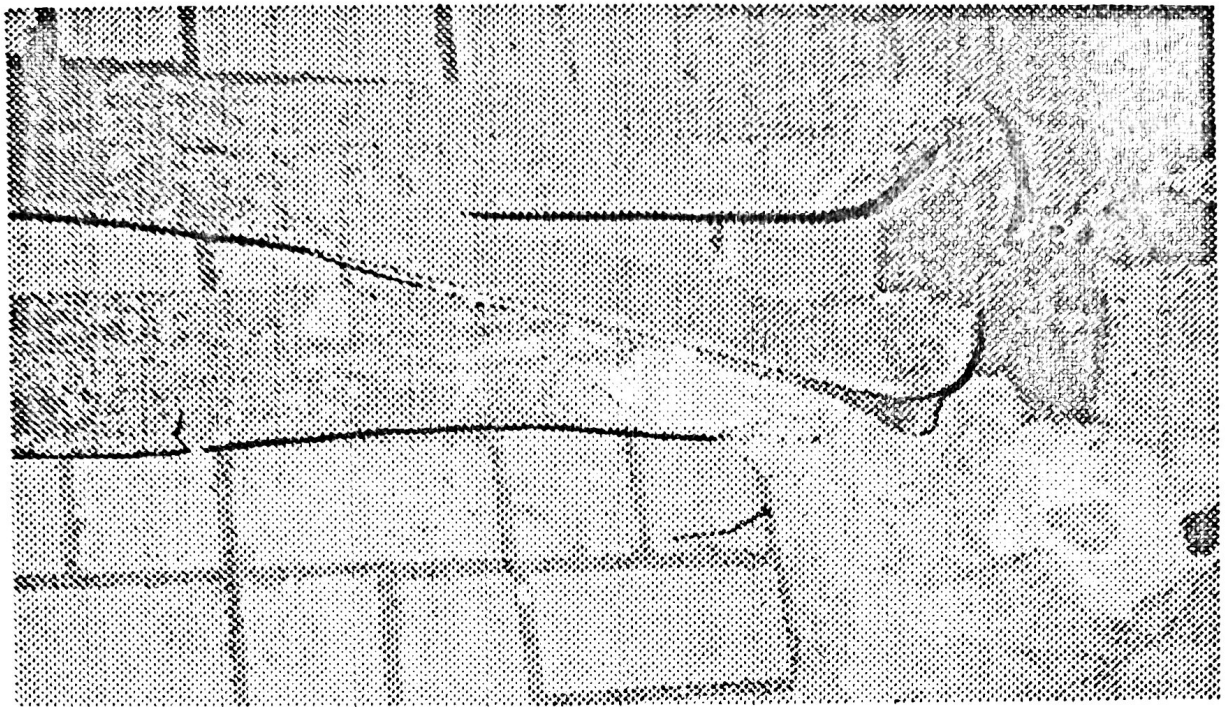
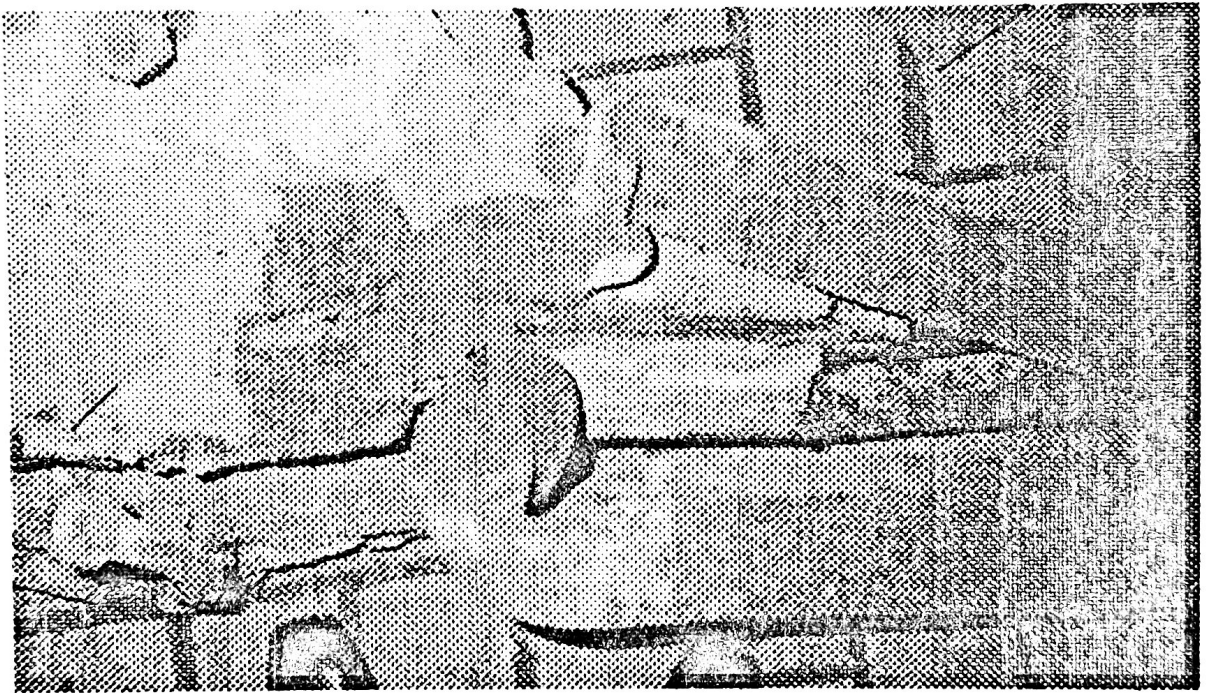
не начали терять устойчивость. Поскольку коррозия в первую очередь разрушала горизонтальные полки уголков, составляющих сжатые пояса, начало происходить разделение опорных стержней на ветви с двухсторонним их выпучиванием из плоскости ферм (рис. 6, 7).

В силу конструктивных особенностей данной схемы покрытия потеря устойчивости и обрушение одной из ферм повлекло цепную реакцию, приведшую к лавинообразному разрушению: каждая предыдущая ферма, падая выгибалась с помощью связей шатра, а так же элементов кровли и чердачного перекрытия, каждую последующую ферму из плоскости, расстояние между опорами которой уменьшалось, что вело к выдергиванию ее опор совместно с фрагментами каменной кладки из наружных стен здания. При этом сами стены существенных повреждений не получали (рис. 8).

Рис. 6, 7. Двусторонне выпучивание уголков, составляющих опорные стержни верхних поясов ферм

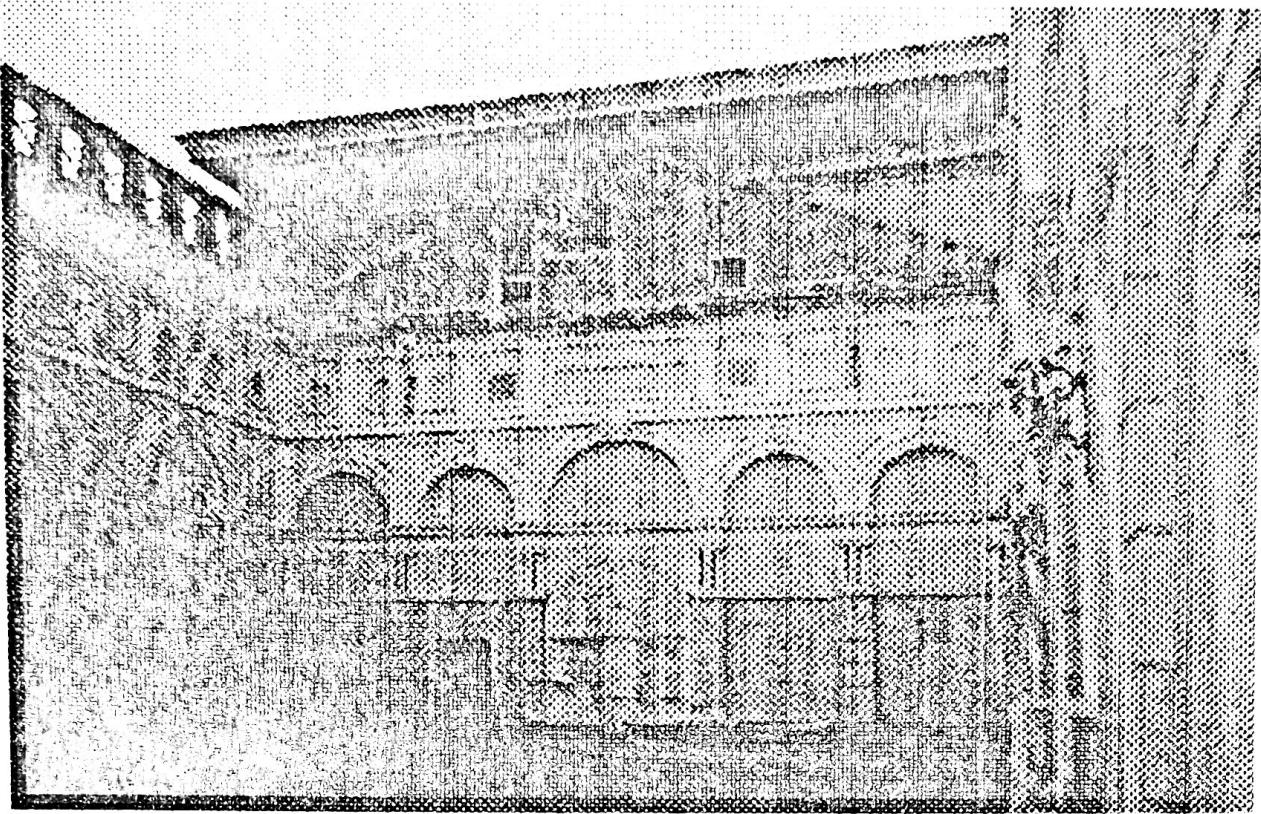
Рис. 8. Помещения второго этажа после разборки завалов
