# ОСОБЕННОСТИ РЕКОНСТРУКЦИИ СООРУЖЕНИЙ ДЕРЕВЯННЫХ МНОГОСЕКЦИОННЫХ ВЫТЯЖНЫХ БАШЕН ГРАДИРЕН

*Михайлов А.А., Дзюба С.В. (Одесская государственная академия строительства и архитектуры, г. Одесса)*

Рассматриваются проблемы реконструкции деревянных многосекционных вытяжных башен градирен производств непрерывного технологического цикла; уточняются необходимые условия эксплуатации элементов их конструкций

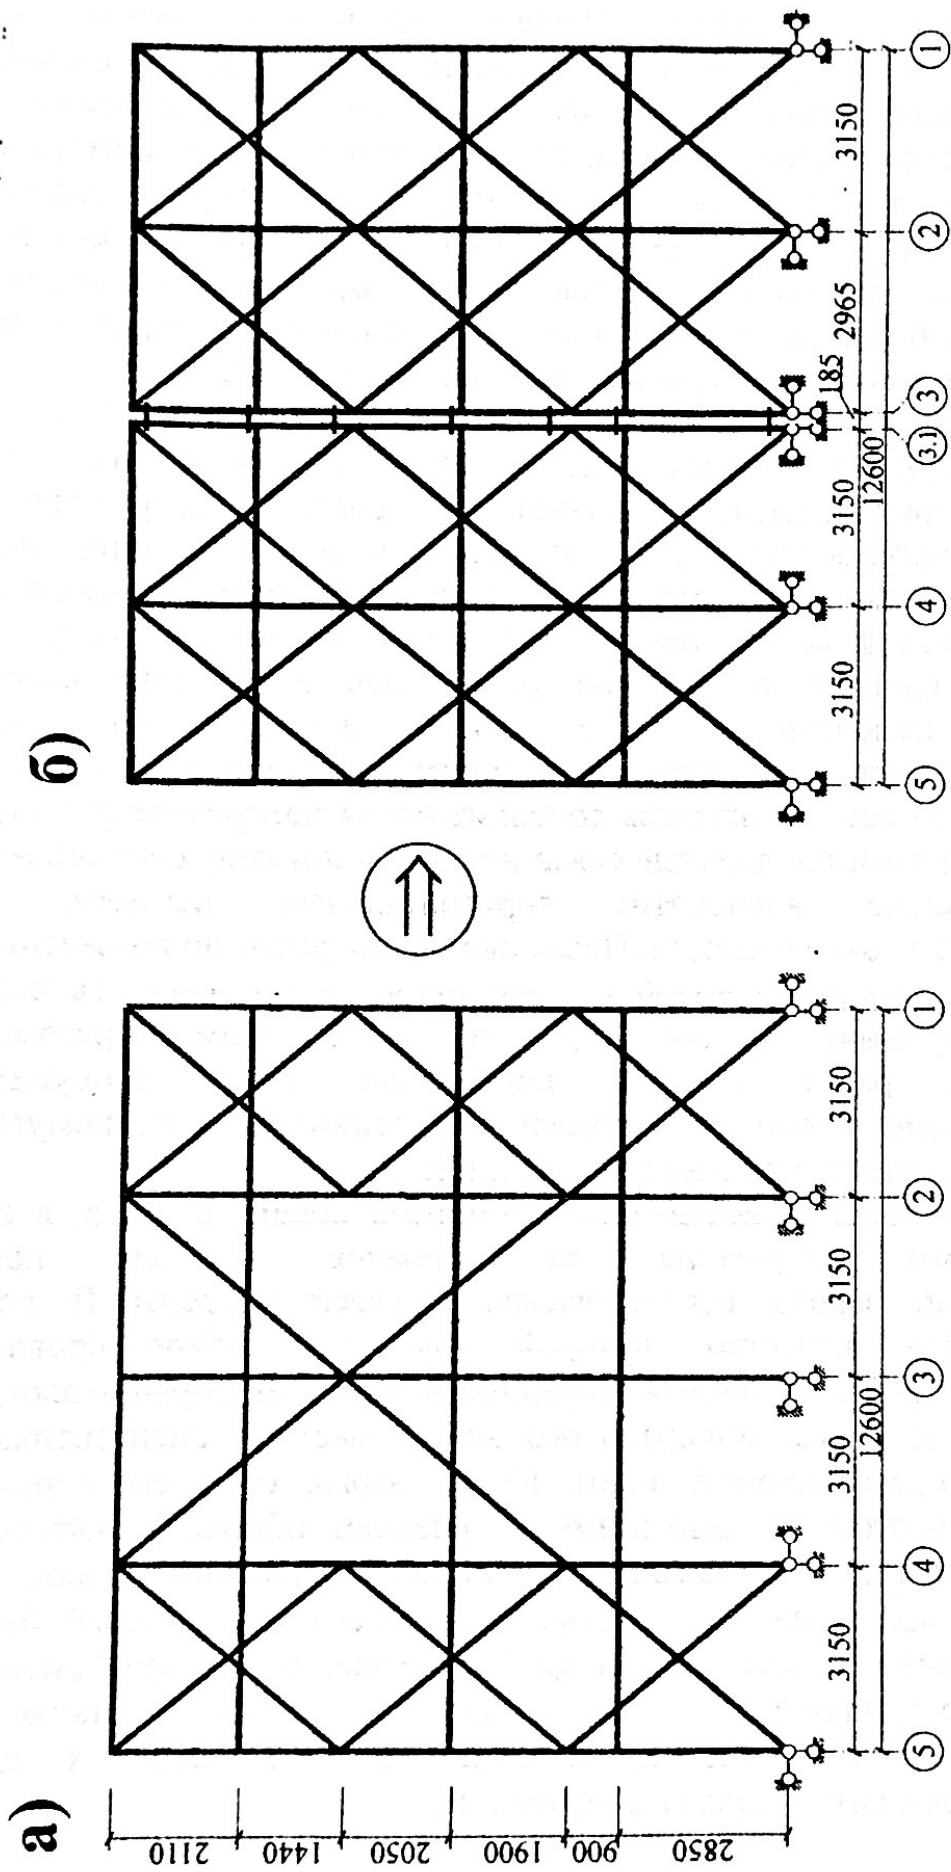
Рис. 2. Продольные схемы каркаса вытяжной башни: а — начальная, б — после реконструкции 2000 года

В виду перечисленного было решено внести изменения в схему реконструируемого каркаса башни, разделив его на две части, способные самостоятельно воспринимать действующие усилия. Для этого, при производстве работ в 2000 году, одна из секций башни получала временное усиление металлическими элементами, крепившимися к ее каркасу, а вторая разбиралась без нарушения элементов средней поперечной рамы (ось 3). После разборки возводился независимый каркас новой секции, для чего один из продольных шагов сооружения уменьшался на 185 мм, а у средней оси башни (ось 3) устанавливалась дополнительная поперечная рама (рис. 2, б; 3). При этом продольные связи новой секции получали усиление, обеспечивающее восприятие горизонтальных нагрузок при независимой ее эксплуатации. После окончания работ по возведению и вводу в эксплуатацию новой секции, разборке подвергалась вторая часть сооружения, реконструируемая аналогичным образом. В заключении работ средние поперечные рамы сооружения, расположенные у оси 3, стягивались соединительными хомутами, расставляемыми по длине их стоек (см. рис. 2, б).

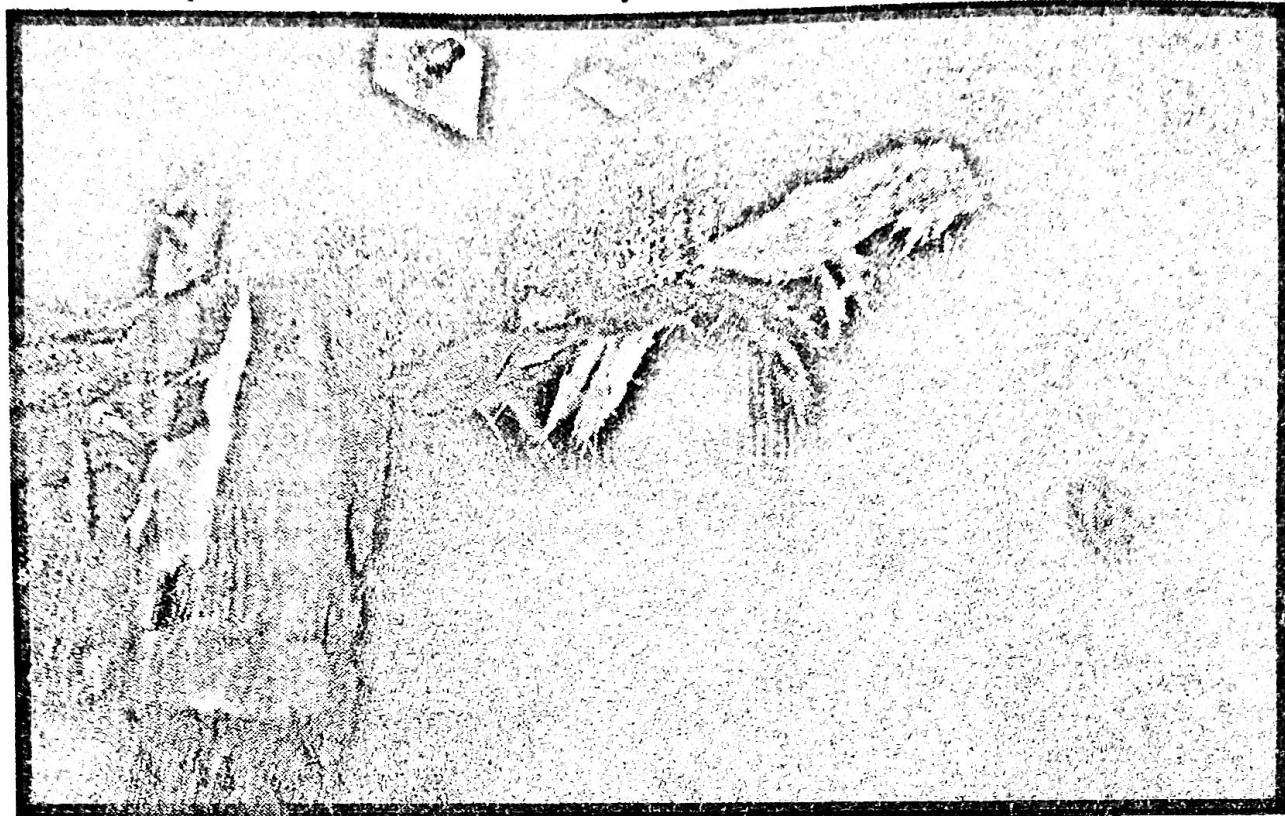
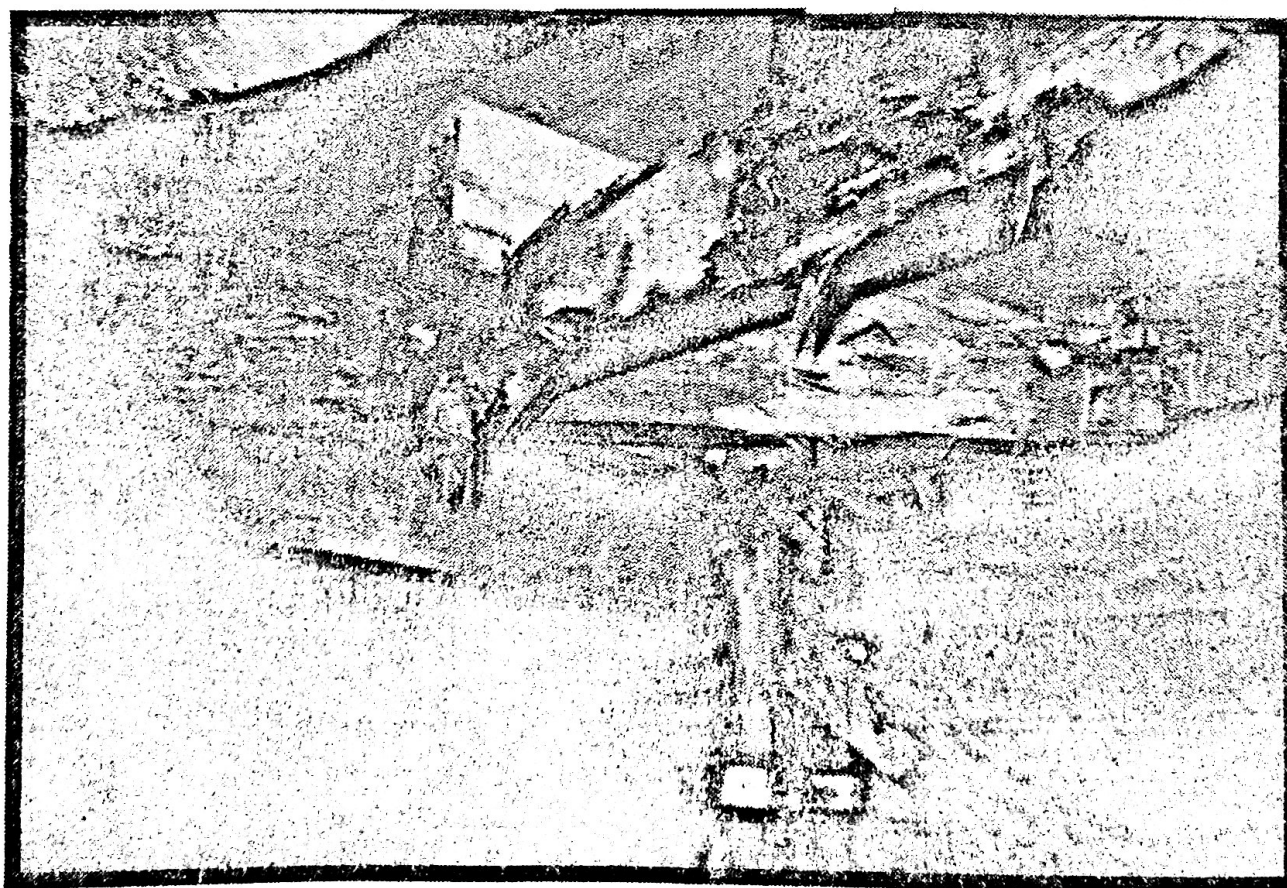
В зоне массового образования дефектов поверхностные слои древесины почти полностью утрачивали прочностные свойства на глубину до 30 мм и легко разрушались при незначительных механических воздействиях (рис. 4). Соответственно, рабочие части сечений отдельных несущих элементов каркаса башни уменьшились на 30...40%. Разрушения получали также и узлы крепления элементов: некоторые связи каркаса к моменту обследования отвалились.

Причиной образования дефектов в средней части сооружения явилось то, что при посекционной остановке градирни или выключении одного из вентиляторов, конструкции находящиеся по

сторонам разделительной перегородки, оказываются на границе зон с различными температурно-влажностными режимами, что в зимних условиях приводит к циклическому замораживанию с последующими

**Рис. 4.** Разрушение поверхностных слоев древесины внутренних элементов каркаса вытяжной башни градирни

оттаиванием и пропариванием их внешних водонасыщенных слоев. Этому процессу в немалой степени способствовала негерметичная конструкция дощатой разделительной перегородки, которая была выполнена из низкосортной древесины и к моменту обследования частично разрушилась.

Исходя из конкретного опыта эксплуатации многосекционной деревянной вытяжной башни градирни можно сделать вывод о необходимости тщательной герметизации межсекционных разделительных перегородок подобных сооружения при раздельной эксплуатации их частей, поскольку данная мера исключает преждевременное разрушение древесины несущих элементов. Более длительный срок службы башни может обеспечить использование в качестве материала конструкций, расположенных выше уровня каплеуловителей, плотных сортов древесины (например лиственницы). Крепежные элементы, изготавливаемые из подверженных коррозии металлов, в подобных конструкциях фактически себя не оправдывают. Использование же в качестве обшивки профилированных оцинкованных листов стали, при надлежащем уходе за местами креплений, обеспечивает достаточно длительный срок ее эксплуатации.

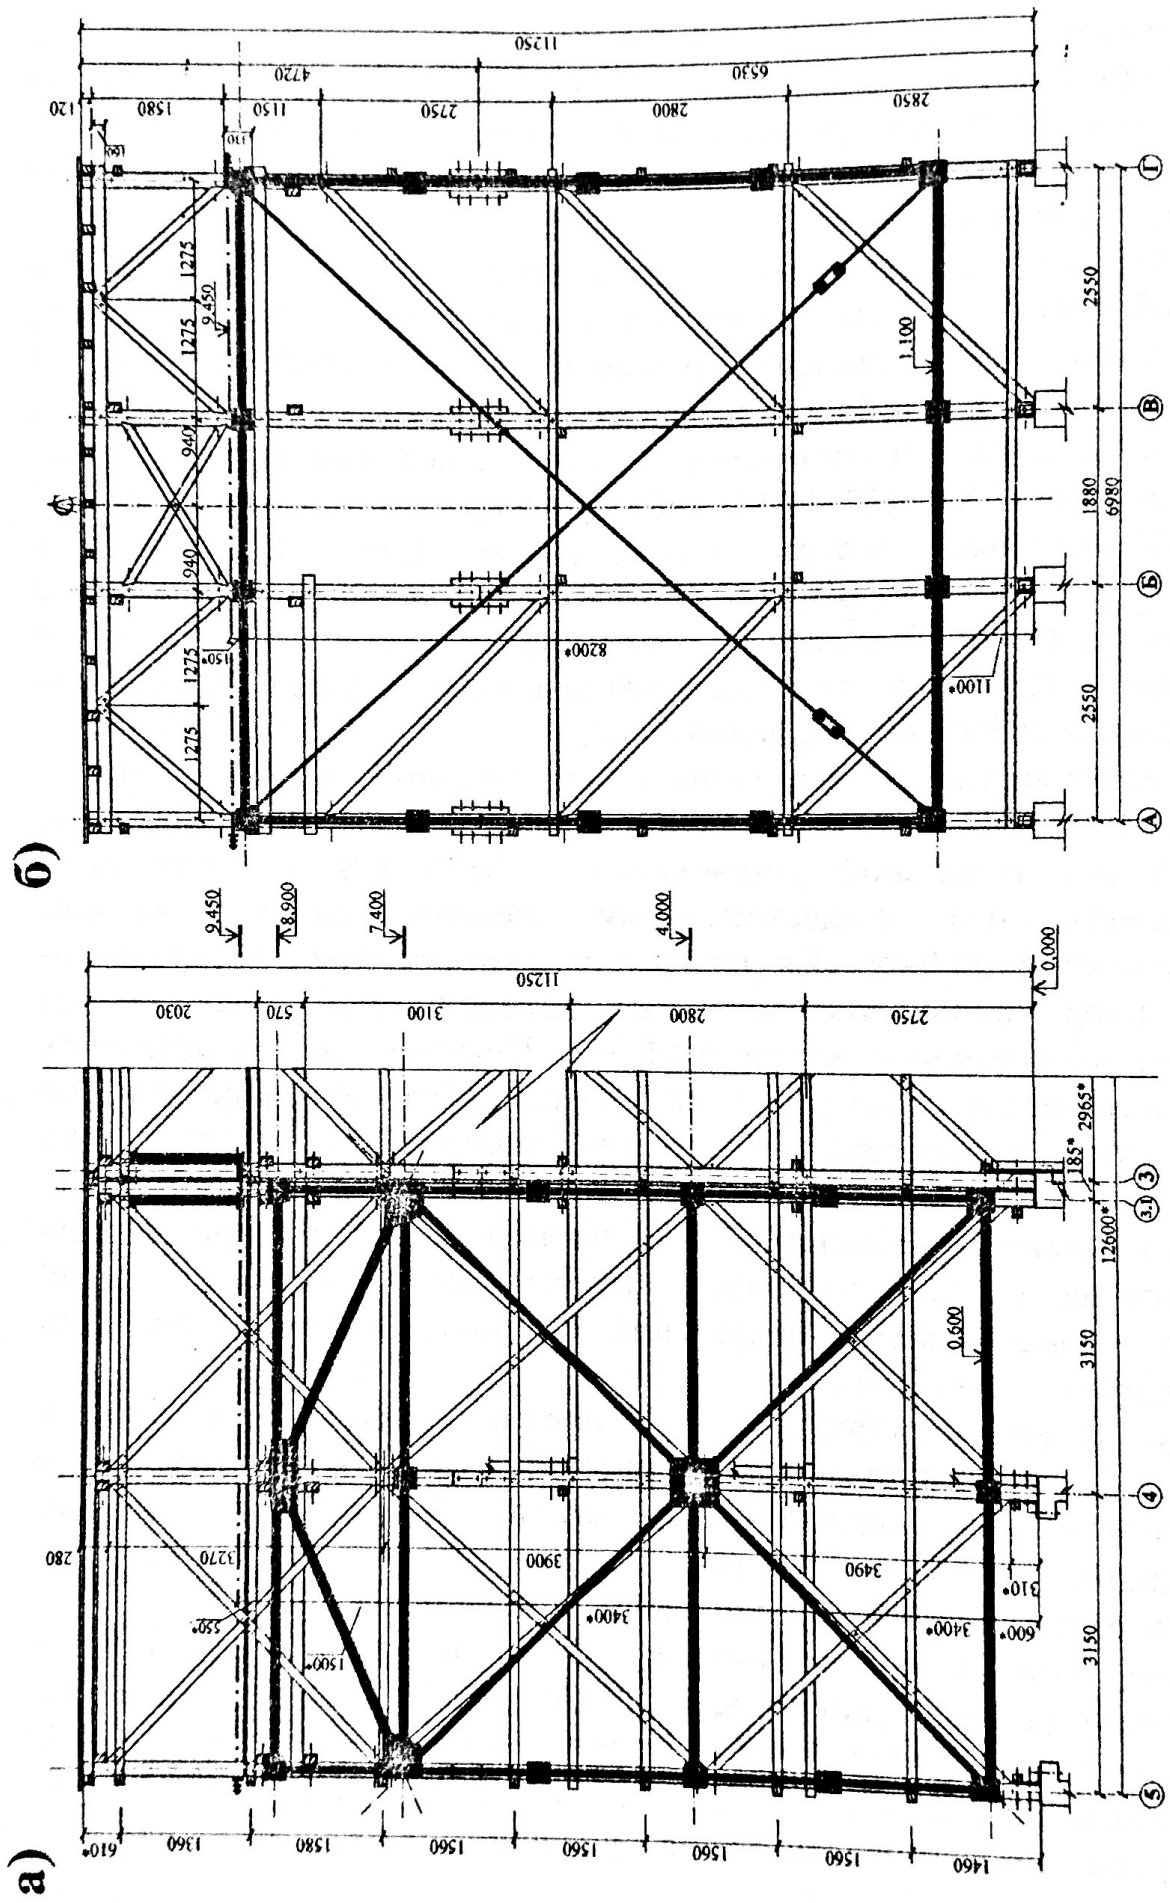
Рис. 5. Схемы временного усиления отдельно стоящей секции вытяжной башни градирни (обшивка условно не показана): а — в продольном направлении, б — в поперечном направлении

В качестве решения возникшей конструктивной проблемы были предложены внешние связи в виде металлических замкнутых рам, устанавливаемых вдоль каркаса усиливаемой секции (рис. 5, а) и в его торце (рис. 5, б). Продольные связи выполнялись из одиночных уголков, а поперечные — из одиночных уголков и гибких тяжей, натяжение которых осуществлялось с помощью муфт.

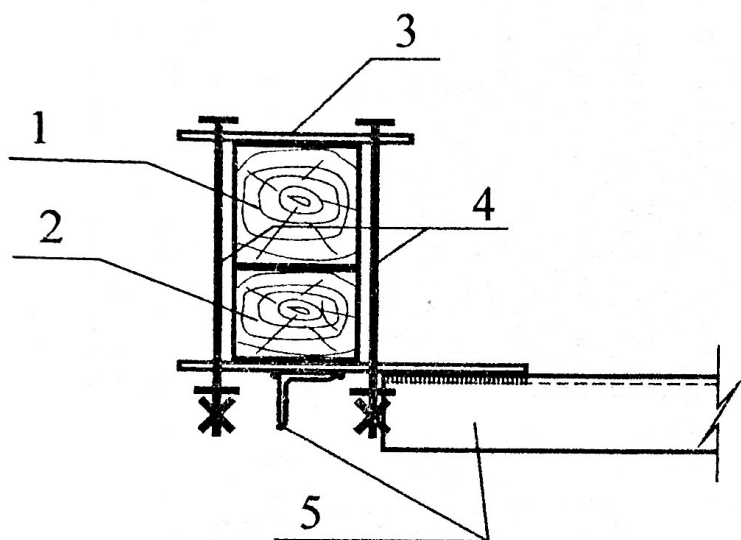
**Рис. 6.** Узел крепления дополнительных связевых рам отдельно стоящей секции градирни (обшивка условно не показана): 1 — стойка (или ригель) каркаса, 2 — брус-подкладка в габарите обшивки, 3 — прижимная пластина, 4 — стяжные болты, 5 — элементы связевой рамы.

Для крепления связевых рам к каркасу с внешней стороны его металлической обшивки выполнялись небольшие вырезы, позволявшие охватить деревянный элемент башни прижимной пластиной и стяжными болтами (рис. 6). Габаритный размер сечения профилированного листа обшивки выбирался специальными брусками-подкладками, прижимавшимися фасонной пластиной связевой рамы.

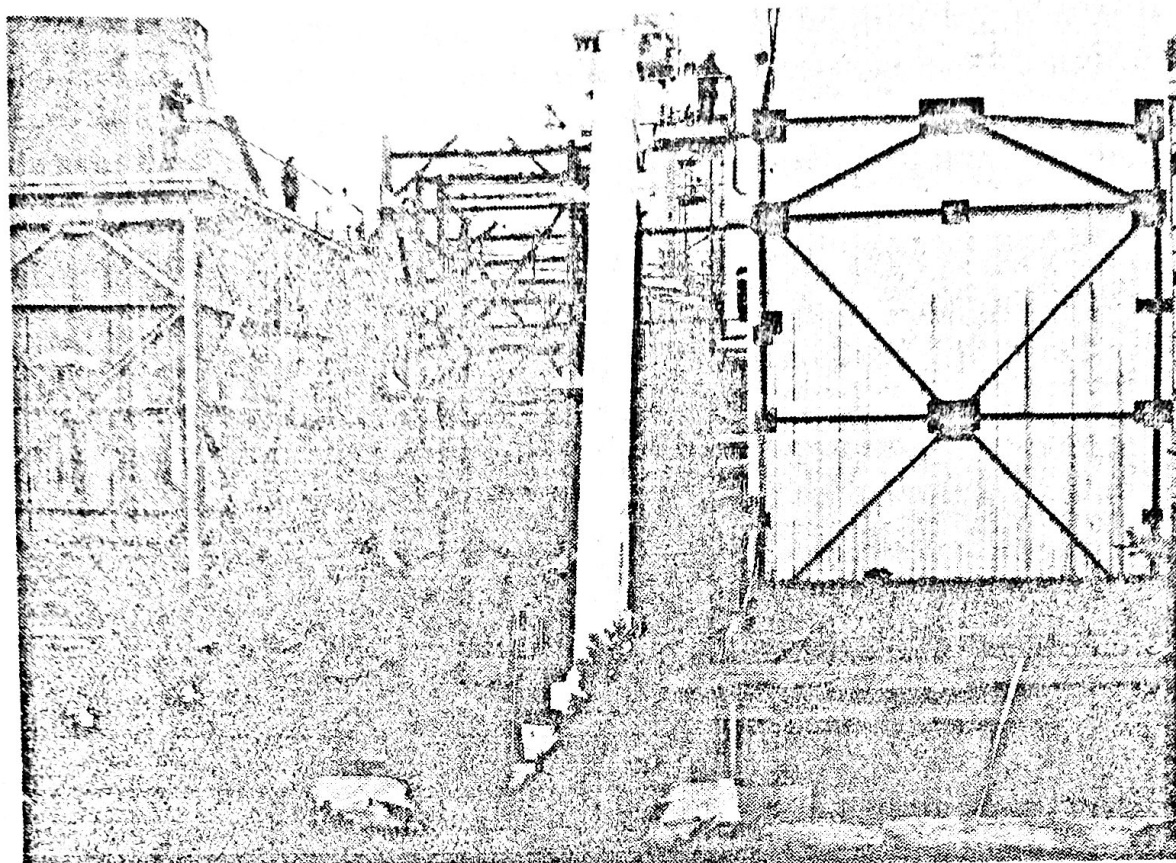
Рис. 7. Демонтаж одной из секций деревянной вытяжной башни градирни

При освидетельствовании разбираемых деревянных конструкций градирни (рис. 7) особое внимание привлек тот факт, что фактически серьезные разрушения древесины имели место только в зонах, находящихся выше каплеуловительных фильтров, нижние части конструкций башни существенных повреждений не имели.
