ПРИЧИНЫ РАЗВИТИЯ НЕРАВНОМЕРНЫХ ДЕФОРМАЦИЙ ЗДАНИЙ И СООРУЖЕНИЙ НА ТЕРРИТОРИИ ОДЕССКОЙ ОБЛАСТНОЙ ПСИХИАТРИЧЕСКОЙ БОЛЬНИЦЫ

Дается характеристика зданий и сооружений Одесской психбольницы №1 и причины развития в них неравномерных деформаций.

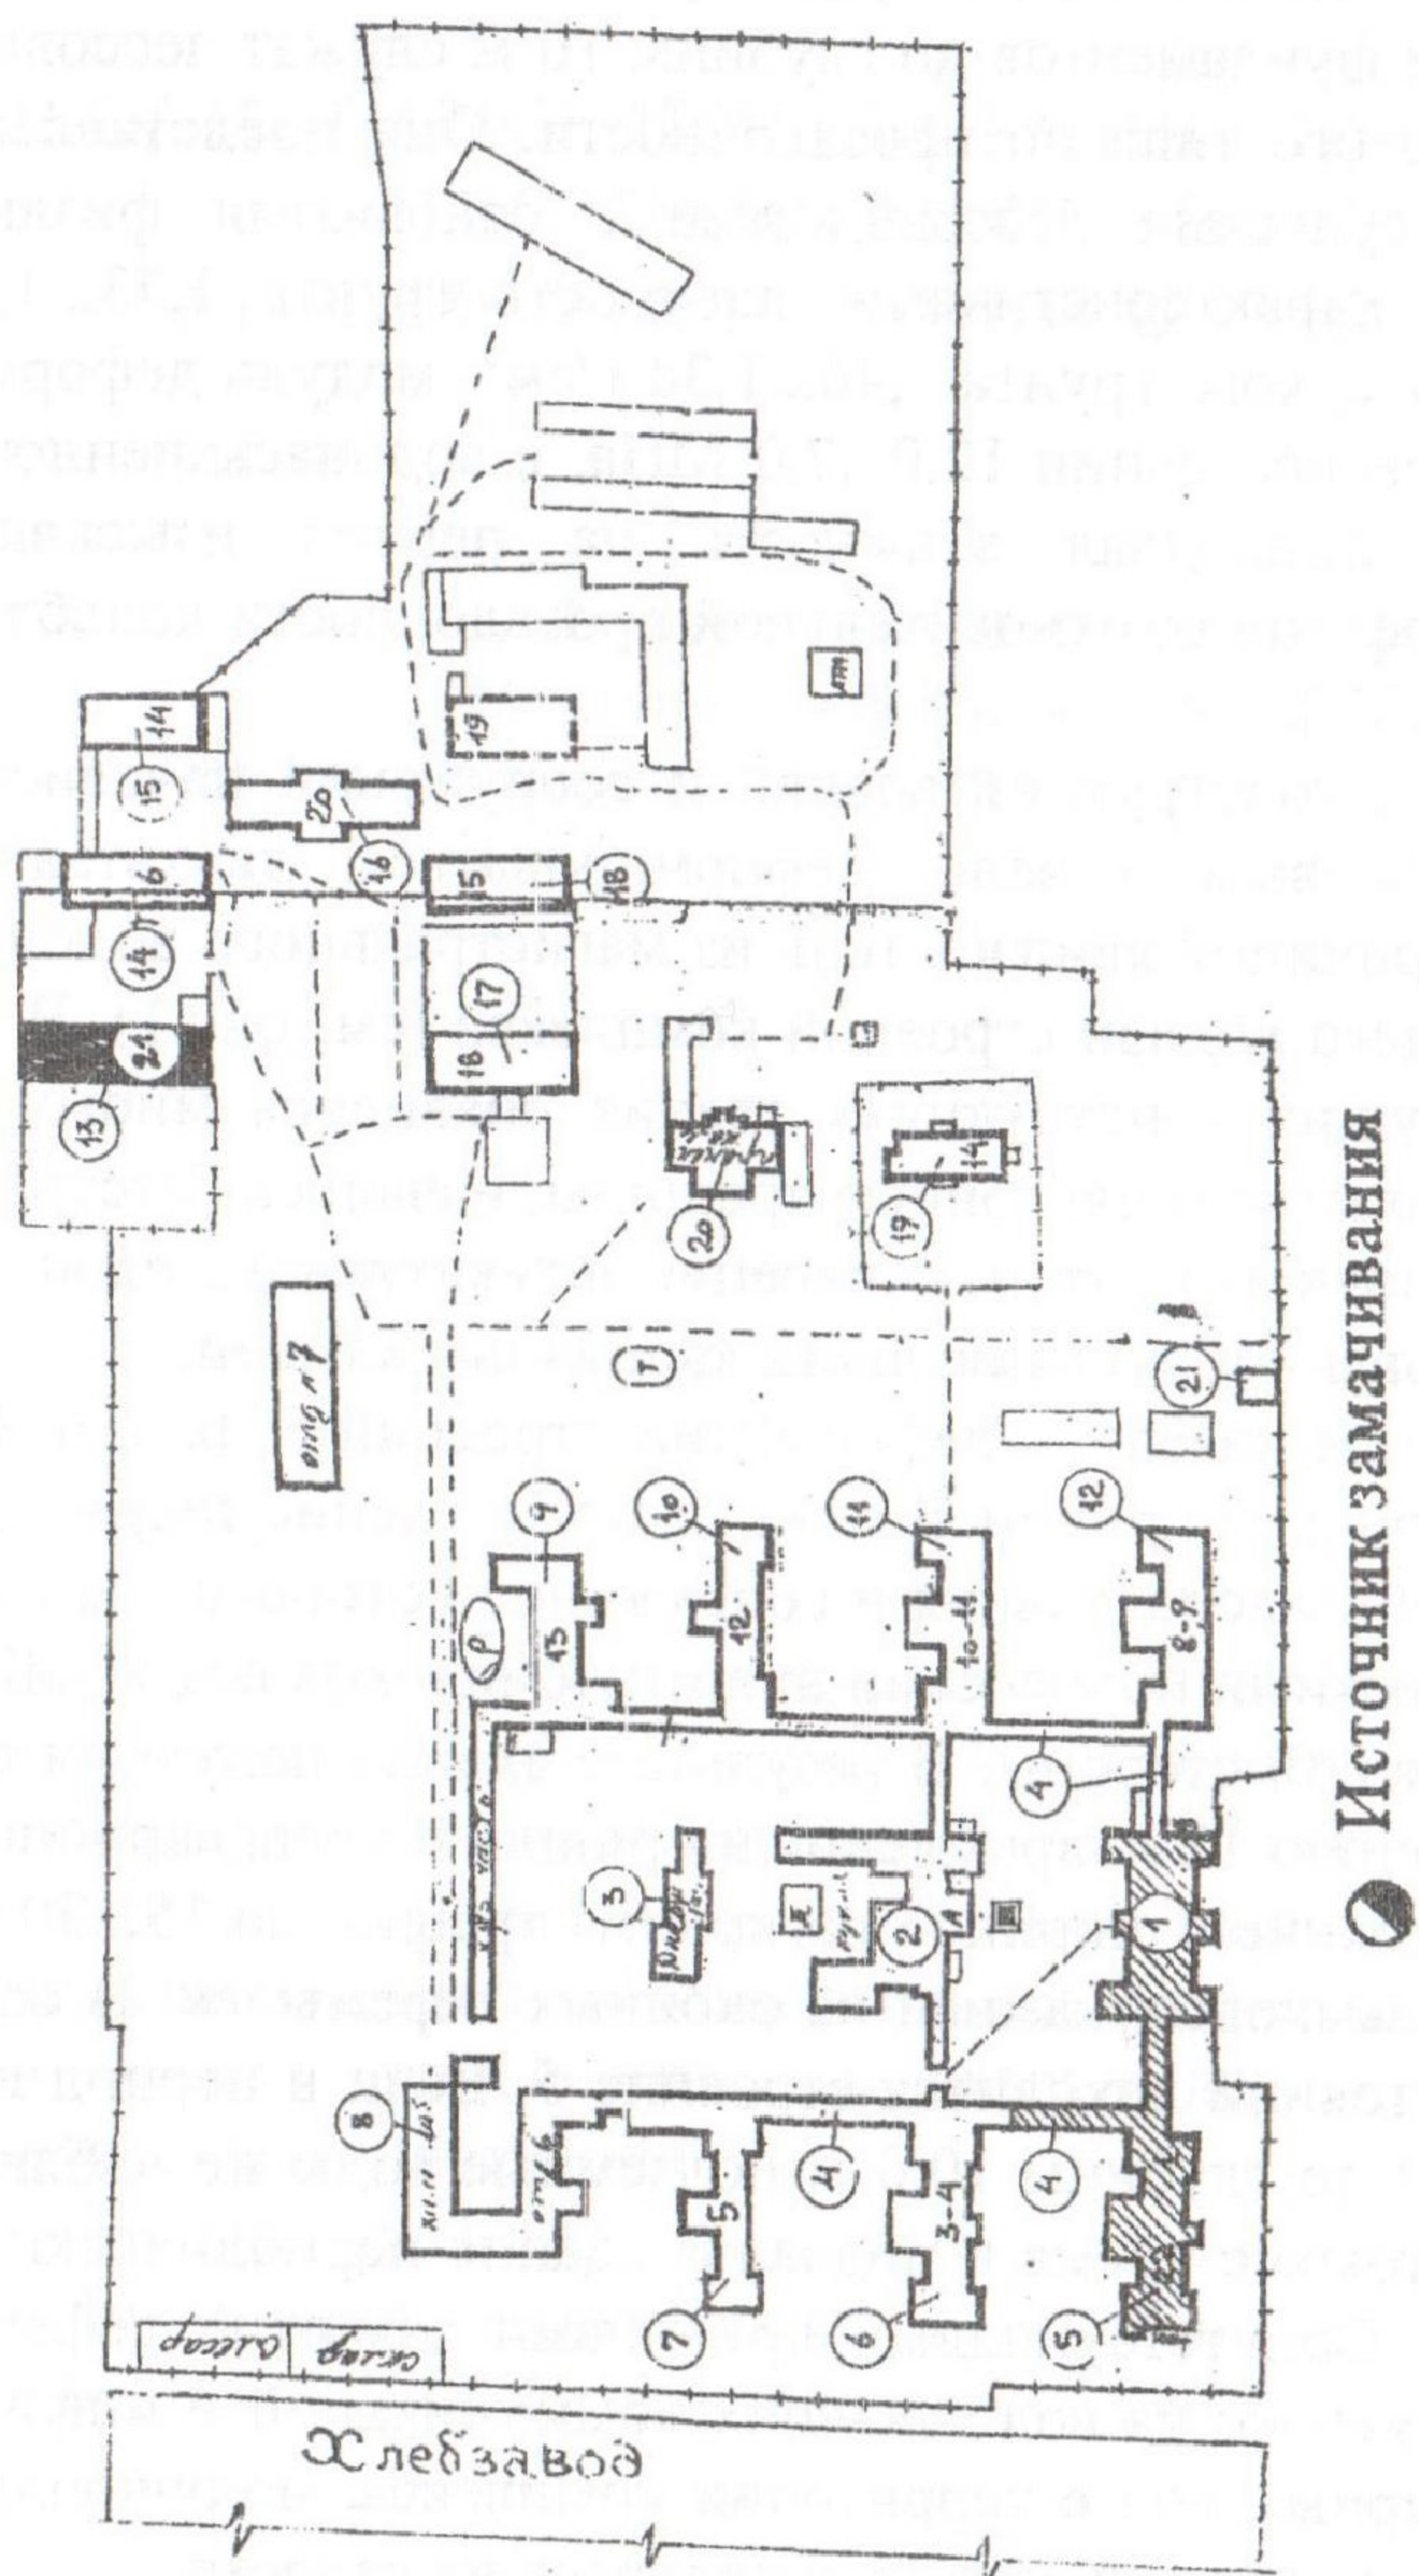
Рис. 1 Схема расположения зданий и сооружений комплекса

Деформации конструкций зданий и сооружений начались в 1994-1995гг. Первым начало деформироваться двухэтажное строение 12. Причиной явилась течь из магистрального водопровода, проходящего вблизи строений комплекса (см. рис.1). В результате в несущих конструкциях здания появились многочисленные вертикальные и наклонные трещины, началось "отстреливание" облицовочной плитки, отслоение штукатурного слоя, а с фасадной стороны - обрушение части карнизных камней.

Вслед за этим начались деформации строений 5, 6, 7 и 8. В этом случае основной причиной явилось подтопление территории со стороны хлебозавода, здания и сооружения которого с мокрыми технологическими процессами вплотную примыкают к забору комплекса с южной стороны. В результате здания получили аналогичные строению 12 повреждения и пришли в предаварийное и аварийное состояние с шириной раскрытия трещин до 15...20 мм, с выпадением замковых камней из оконных перемычек. В особо аварийном состоянии находится строение 5. Если в период изысканий (1993г.) до глубины 10,0 м подземные воды не наблюдались, то в настоящее время в подвалах здания периодически появляется вода. Сопутствующими причинами развития деформаций являются утечки из водонесущих коммуникаций и инфильтрация атмосферных вод с территории комплекса, получившей в результате осадок зданий возникли уклоны в их сторону.
