## ВЛИЯНИЕ УСЛОВИЙ ЭКСПЛУАТАЦИИ НА ДОЛГОВЕЧНОСТЬ ЖЕЛЕЗОБЕТОННЫХ НАПОРНЫХ ТРУБ КАНАЛИЗАЦИОННОГО КОЛЛЕКТОРА

Заволока М. В., Мишутин А. В., Заволока Ю. В. (*Одесская государственная академия строительства и архитектуры, г. Одесса*)

*Проведено исследование по установлению причин интенсивной коррозии бетона и арматуры приведших к разрушению железобетонных предварительно напряженных напорных виброгидропрессованных труб канализационного коллектора очистных сооружений ОПЗ г. Южный. Установлена связь между разрушением труб и изменением режима их эксплуатации.*

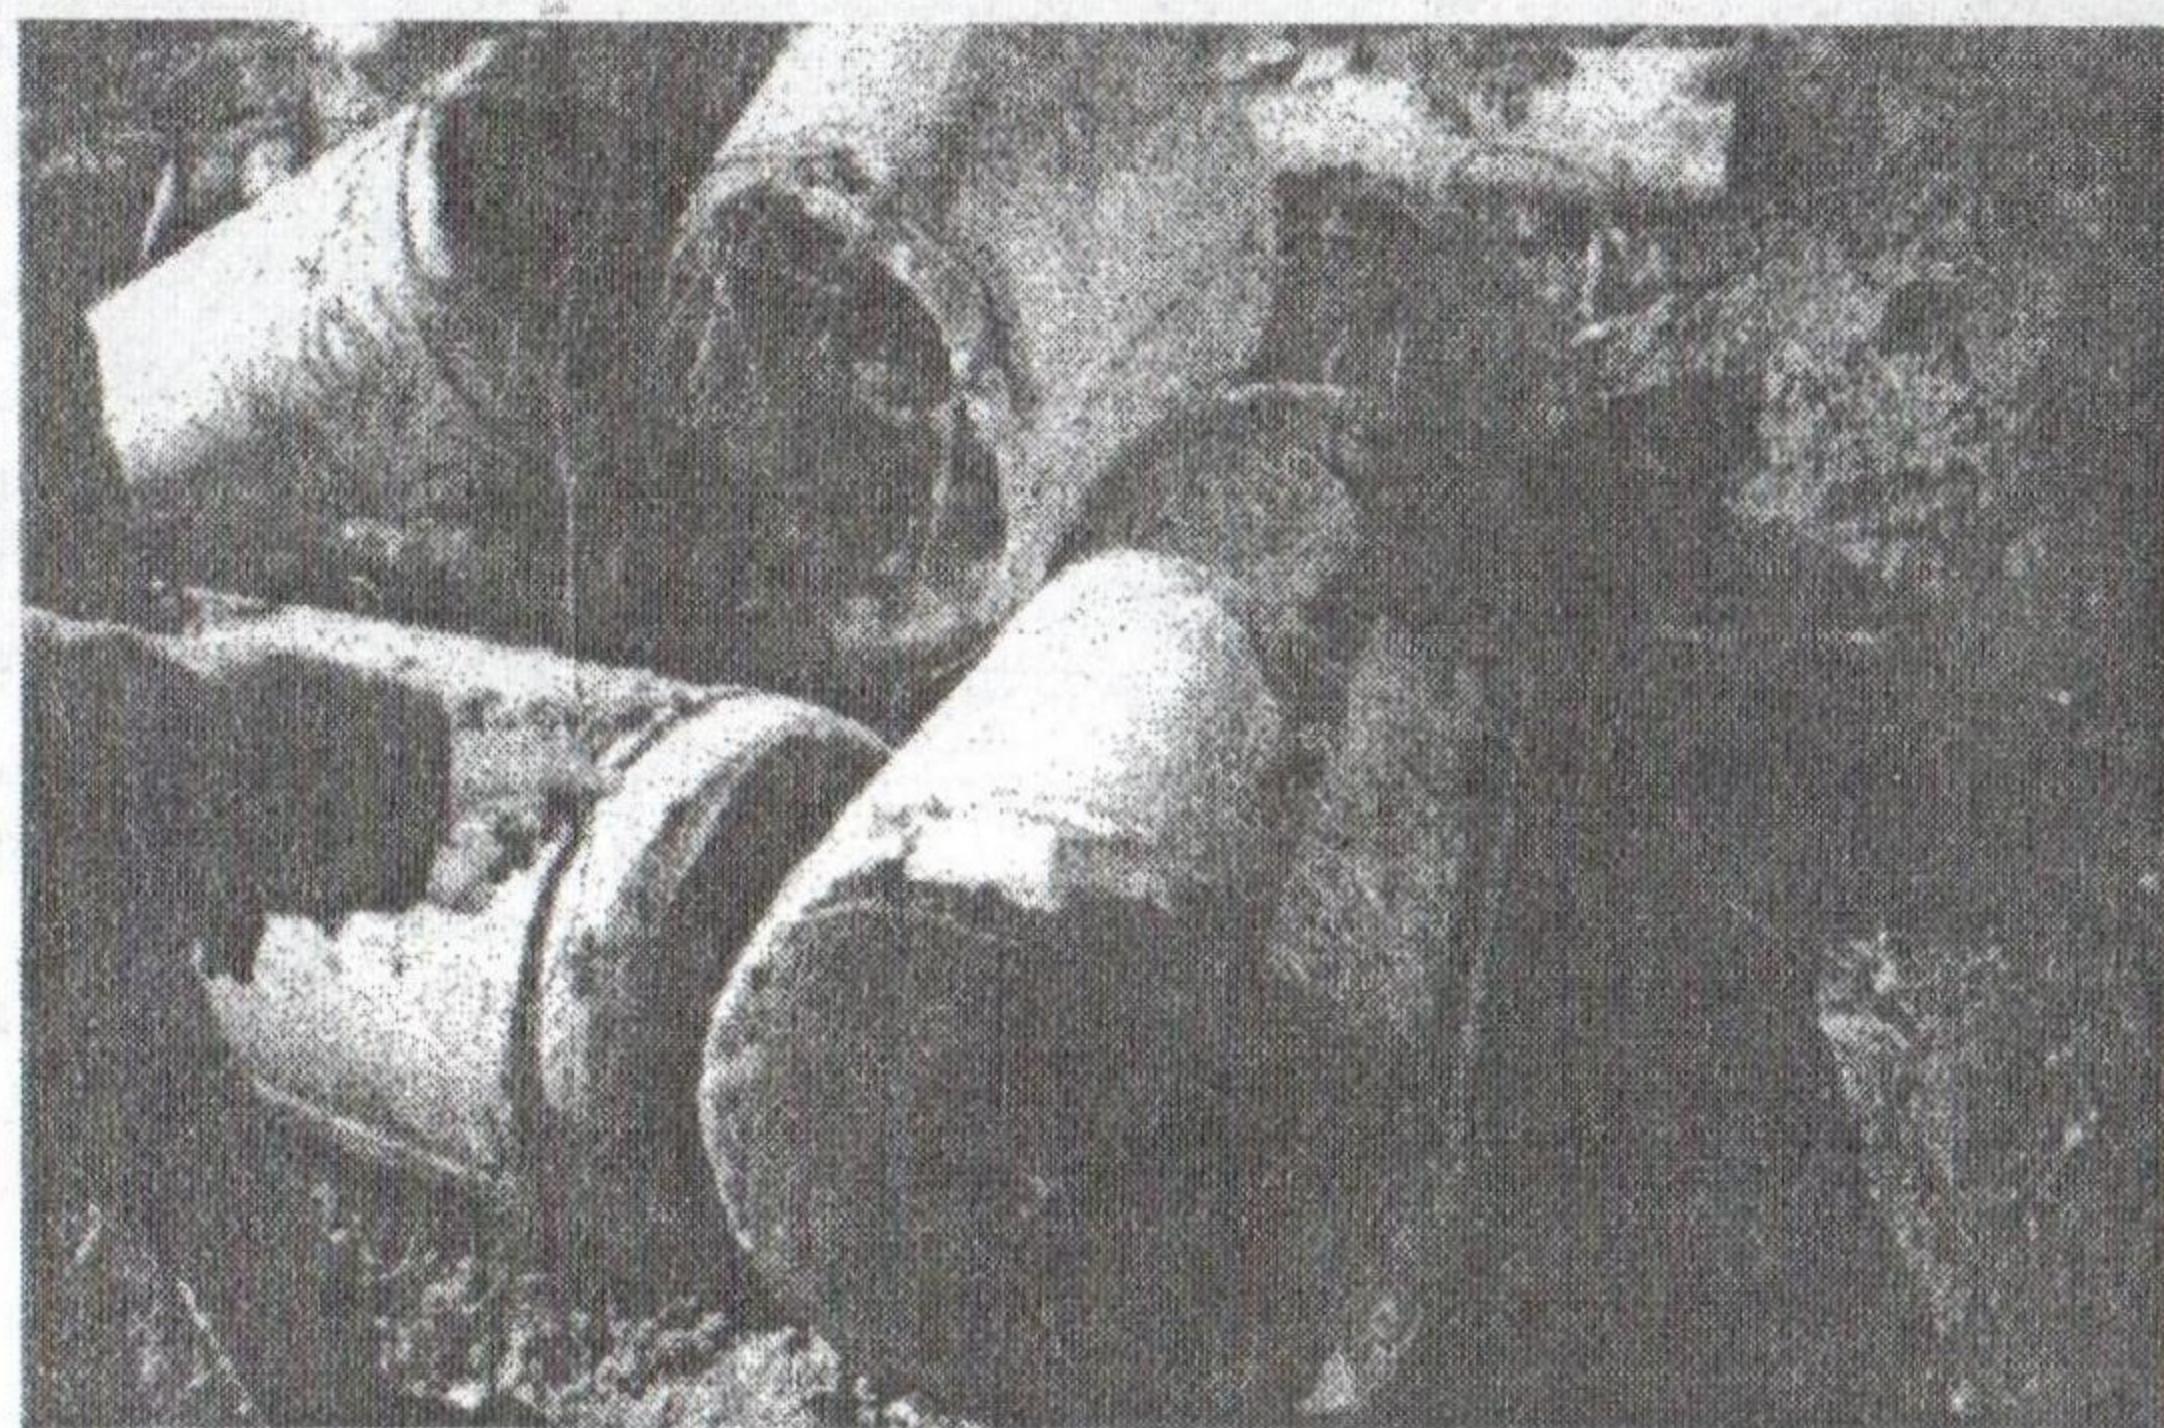
Рис.1.

При обследовании на месте вскрытия железобетонных труб коллектора очистных сооружений установлено, что железобетонные напорные трубы находятся в неудовлетворенном техническом состоянии, в верхней части железобетонных труб отчетливо наблюдаются места коррозии бетона и арматуры (рис.1-3).

ном режиме (предусмотренном проектом), но и в самотечном режиме, что подтверждается материалами фотофиксации, где отчетливо виден уровень заполнения труб коллектора (рис.1–2) Канализационный коллектор проложен в грунтах средней агрессивности.

При обследовании на месте вскрытия напорного коллектора установлено, что железобетонные виброгидропрессованные трубы подвержены интенсивной коррозии как бетона, так и арматуры особенно в верхней части труб (рис.1–3) Обследование демонтированных из коллектора железобетонных труб показало, что интенсивная коррозия бетона и арматуры привела к их полному разрушению в верхней части свода труб (рис.1–3)

Как видно, из представленных материалов фотофиксации труб, характер разрушения арматуры и бетона свидетельствуют об интенсивных процессах коррозии железобетонных труб в процессе эксплуатации Причем, процессы коррозии бетона и арматуры проходили особенно интенсивно в верхнем своде труб, о чем свидетельствует рыхлое состояние бетона в виде обнаженного щебня, слабо

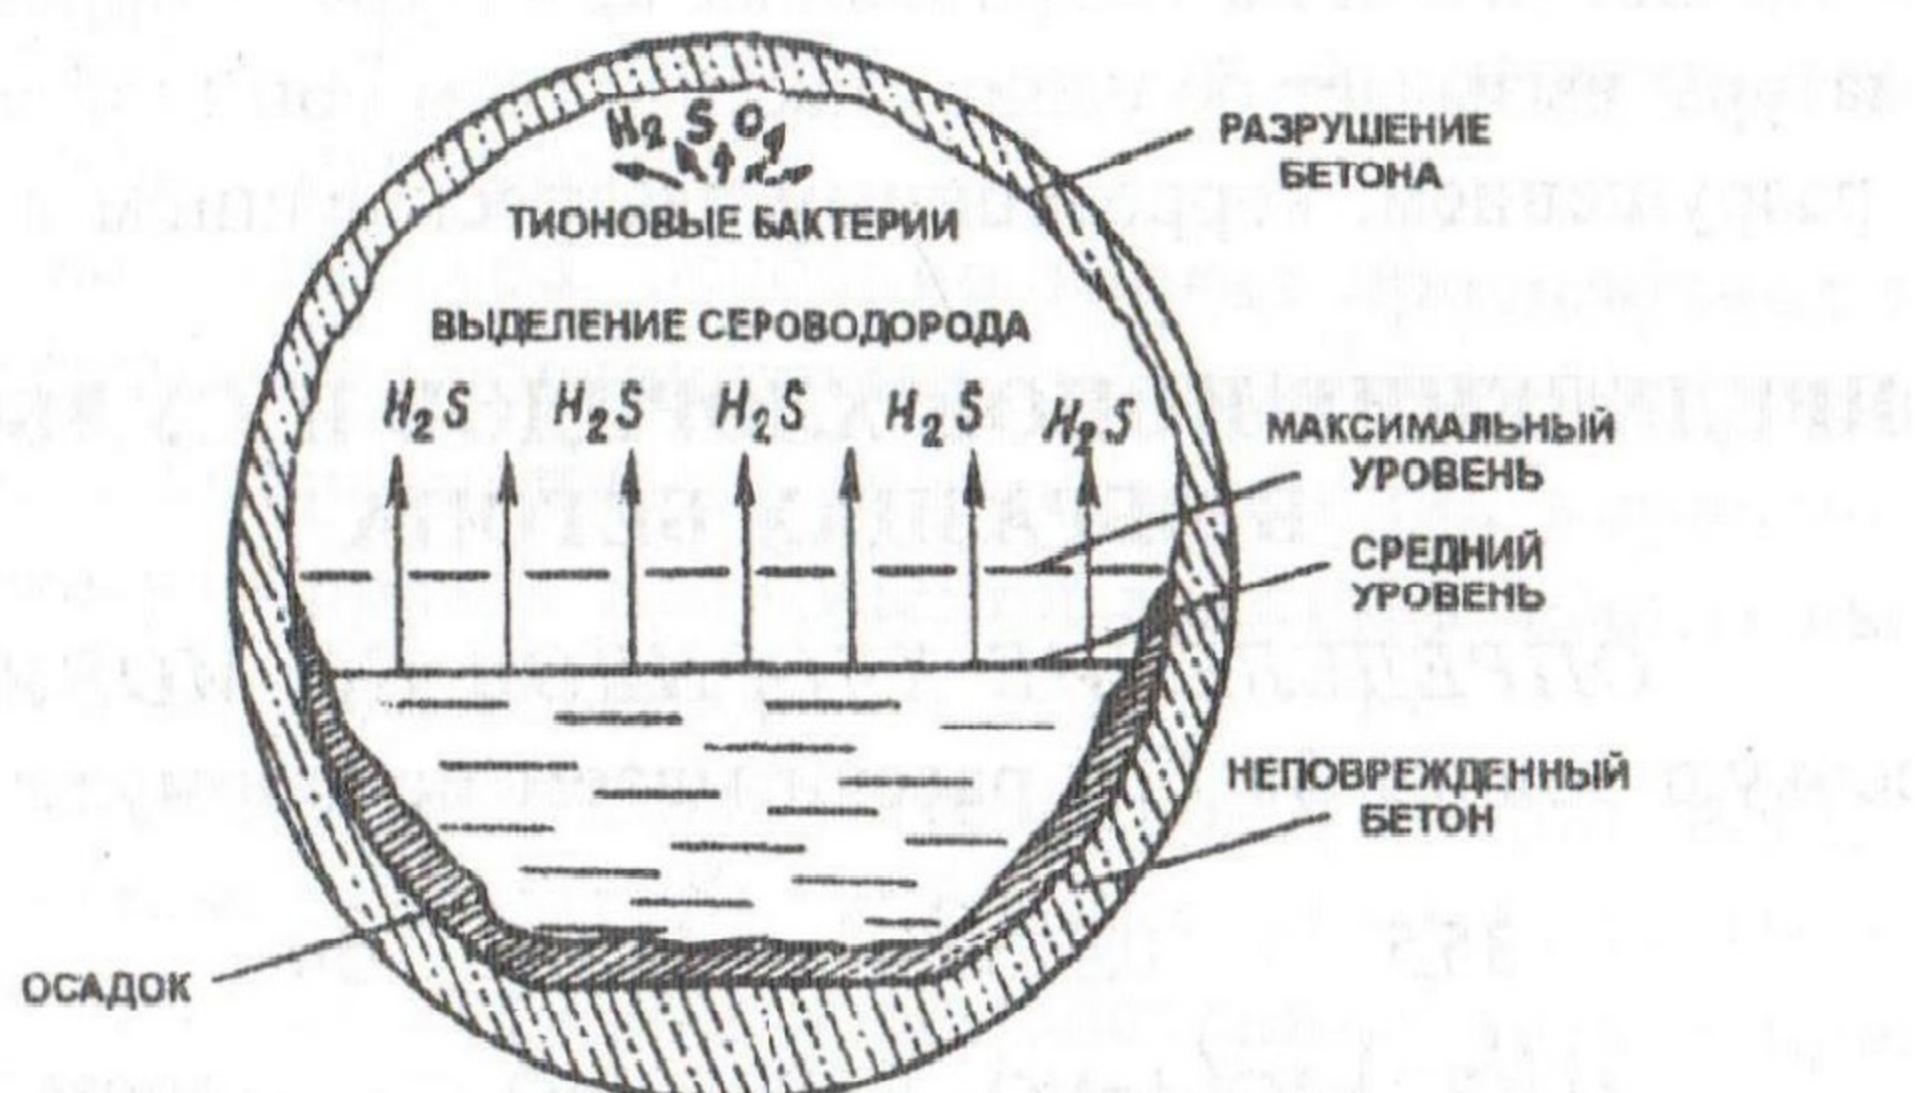
Рис. 4. Микробиологическая коррозия бетона канализационного коллектора

Повреждается в первую очередь бетон верхней части свода, который постоянно или длительно находится выше уровня сточных вод. В этой зоне на бетон действует высоковлажная среда, содержащая сероводород, образующийся при разложении органических веществ на пути их следования. Сероводород окисляется до серной кислоты тионовыми бактериями, поселяющимися на поверхности бетона коллектора и создающими слой слизи на ней.

Роль микроорганизмов выявляется четко и интенсивностью коррозионных процессов непосредственно связанных с интенсивностью жизнедеятельности микроорганизмов в каждый данный момент времени, т. е. непосредственно связана с наличием условий, благоприятных для их жизни. Такие условия создаются на поверхности сточных коллекторов в газовой среде которых условия благоприятны для развития сероокисляющих бактерий. Питательной средой служит сероводород, который при окислении тионовыми бактериями образует серную кислоту, повреждающую бетон (рис. 4).
