ИНЖЕНЕРНЫЕ ОСОБЕННОСТИ И СОСТОЯНИЕ ОДЕССКИХ МОСТОВ: «ТЕЩИН» МОСТ

*Вовченко Д.Д., Крыжановская А.Н., гр. КМех-502и
Научный руководитель – к.т.н., доцент Еньков Е.У.*

Цель работы. На основании результатов обследований «Тещиного» моста, изучения и обобщения доступных проектных материалов выполнить анализ его технического состояния и наметить способы реализации полученных выводов.

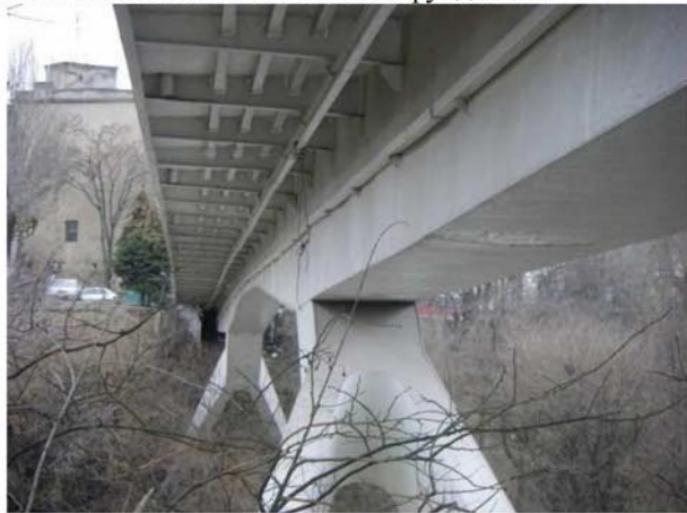
Рис. 2. Несущая система моста

Основная часть. Горизонтальный несущий элемент моста представляет собой стальную коробчатую балку переменного сечения. С боков балки имеются консольные свесы горизонтального железобетонного пилона (по которому, собственно, ходят пешеходы), усиленные стальными продольными балками уголкового сечения в средней части свесов, и швеллерами по краям (рис. 1).

Составная несущая балка моста, таким образом, имеет квазитавровое сечение и поддерживается в средней части пролета двумя наклонными металлическими опорами (ногами), каждая из которых установлена на железобетонный фундамент.

Нижняя часть коробчатой балки заметно деформирована (рис. 1, справа), т.е. она подвергалась нагрузкам выше расчетных. На боковых поверхностях в районе опор видны отслоения краски, которые обычно начинаются в местах больших переменных напряжений.

4. Техническое состояние «Тещиного» моста является, скорее всего, неудовлетворительным по 2-ой группе предельных состояний (чрезмерная деформативность), и граничит с аварийным. Принятие обоснованного решения по усилению и увеличению жесткости несущей системы моста требует квалифицированного подхода к его полному обследованию и разработке математической модели, максимально приближенной к реальной, на основе современных компьютерных технологий, с последующими динамическими расчетами.
