НАУЧНОЕ ОБОСНОВАНИЕ И ОСОБЕННОСТИ УСИЛЕНИЯ ОТДЕЛЬНЫХ ЭЛЕМЕНТОВ ПАМЯТНИКА АРХИТЕКТУРЫ И СТРОИТЕЛЬСТВА НАЦИОНАЛЬНОГО ЗНАЧЕНИЯ – ОДЕССКОЙ КИРХИ

Кодацкая М.Н., студентка гр. ПГС-504м

Одесская государственная академия строительства и архитектуры

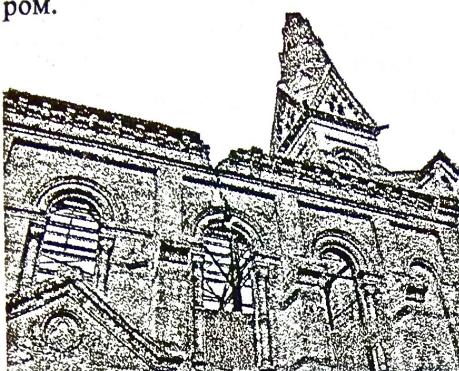
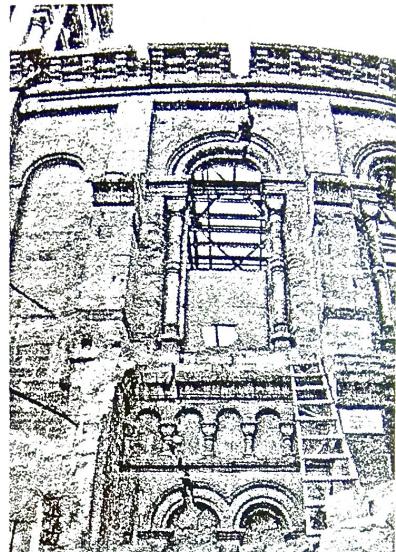
структур кирхи на момент обследования были полностью разрушены, либо получили серьёзные повреждения. В первую очередь это касалось фундаментов под несущими продольными стенами, получившими неравномерные осадки и самих стен, повреждённых сквозными трещинами шириной раскрытия до 100-150мм.

Зафиксированы вывалы фрагментов каменной кладки, расслоение отдельных каменных блоков. На участках, подвергнутых многолетнему замоканию: в уровне карнизов и цокольной части, отмечены участки кладки практически нулевой прочности.

Обследованием установлено фрагментарное повреждение кирпичной кладки колокольни и полное разрушение примыкающих к ней лестниц. По результатам обследования техническое состояние здания кирхи было признано «непригодным», с физическим износом 85%. Обследование стальных конструкций каркаса усиления, разработанного и возведенного в 1986-1989 годах показало наличие в его стойках и ригелях ряда существенных повреждений, связанных с атмосферной коррозией, стали и действиями вандалов. В связи с чем сохранение и использование указанного каркаса было признано нецелесообразным (рис. 3).

Рис. 3. Фотографии, иллюстрирующие техническое состояние здания

Конструктивные решения по усилению несущих конструкций. В результате анализа технического состояния несущих конструкций: фундаментов, стен, колокольни и башен, определения расчётных характеристик основания по результатам испытания контрольных образцов грунта, было принято решение демонтировать внутренний стальной каркас и запроектировать треугольные фермы с шагом от 3,34 до 5,53м из прокатных уголков пролётом 20м и высотой в коньке 7м, повторяющие очертания старой крыши, и с опиранием на продольные стены.
