ОЦЕНКА ТЕХНИЧЕСКОГО СОСТОЯНИЯ «ДОМА-УТЮГА»

Зенченко Д.А., гр. ПСК-510 м(н)

*Научный руководитель – к.т.н., доц. Чернева Е.С.
(кафедра Железобетонных конструкций и транспортных сооружений, ОГАСА)*

Аннотация: В данной статье затрагивается тема эксплуатации зданий Молдаванки на примере жилого дома, находящегося в самом её центре и хорошо описывающем состояние построек исторического центра Одессы.

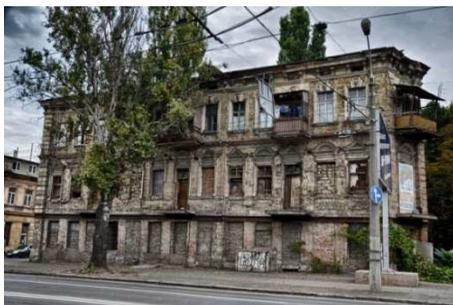
Сейчас на здание просто жутко смотреть, стены дома полностью лишились верхнего слоя штукатурного покрытия, благодаря реконструкционным работам, которые так и не были закончены, из-за этого дом подвергается погодным влияниям, так как влага разрушительно действует на оголенный камень. Флигель дома находится в состоянии капитального ремонта. За это время в доме появились многочисленные трещины(рис.1,2), в некоторых квартирах разрушенные оконные проемы, как сообщают жители дома, долгое время подвалы здания были полностью затоплены водой.

Рис.1 Фасад «дома-утюга»

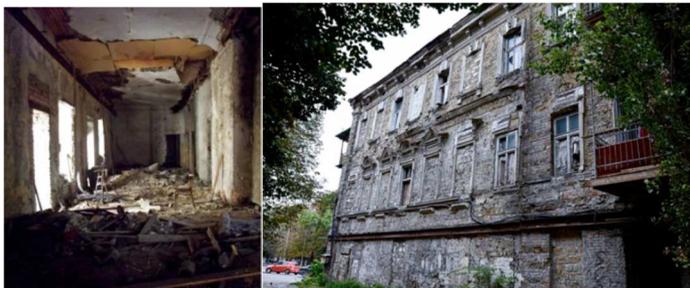
Рис.2 Состояние внутренних конструкций и боковой фасад

В ходе обследования было выявлено: сквозные трещины в стенах и перегородках, следы сырости на стенах цоколя, обрушение штукатурного слоя, трещины над оконными и дверными проемами, много трещин различной ширины раскрытия в стенах фасада.
