ОБСТЕЖЕННЯ МАЛИХ ГРУНТОВИХ ГРЕБЕЛЬ

Осадчий Н.С.

В даному випадку була обстежена гідротехнічна споруда, Беляєвське водосховище, розташоване в балці Курудорова виконане за проектом інституту «Укрюжгіпророзводхоз», даний гідровузол показан на (мал. 1 - 3).

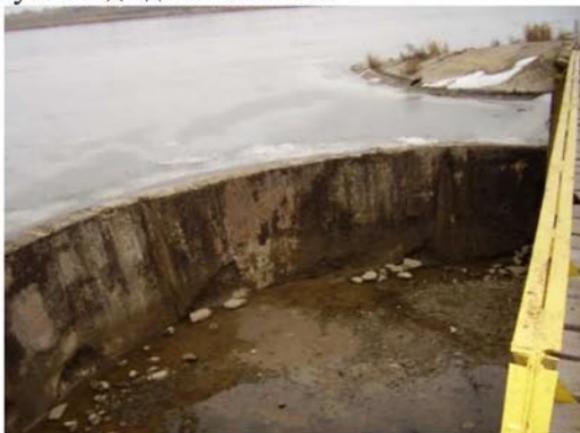
Фото 1. Переливний водозлив греблі

5. На водозливному оголовке на низовій грані укосу бетону заввишки до 1(м) і глибинною до 0,4(м).

д. Откол бетону в нижній частині водобойної стінки;

5. Відновити водозливні стінки на низовій грані проводити за наступною схемою:

- провести очищення бетонних поверхонь від бруду, здійснити її пневмоінструментом.

- провести буріння свердловин анкера діаметром 12 мм глибиною до 400 мм.

- установити анкера на анкетуючих сумішах Sika або Ceresit CX-15

- провести приварювання арматурної сітки до анкерів.

- провести бетонування низової грані по всьому периметру стінки на схемі.

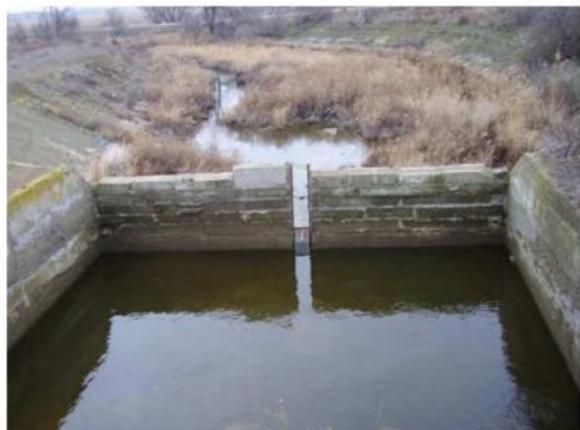
Фото 2. Водобійний колодязь водозливу

6. На водобойній стінці споруджена стіна з фундаментних блоків заввишки біля 2,0(м). В даний час водобойний колодязь перетворений на ловилку для риби, що відловилася.

е. Пристрій сажалки.

6. Стінки з блоків зведення у водобійному колодязі, при пропуску максимальної розрахункової витрати води працюватиме як водозлив з

утворенням гідравлічного стрибка в каналі. Облицьовування каналу не розрахована на подібні дії, і буде зруйнована. Як правило в подібному випадку виникає промоїна під водобійною плитою. З метою уникнення подібних явищ, стінки мають бути розібрані.

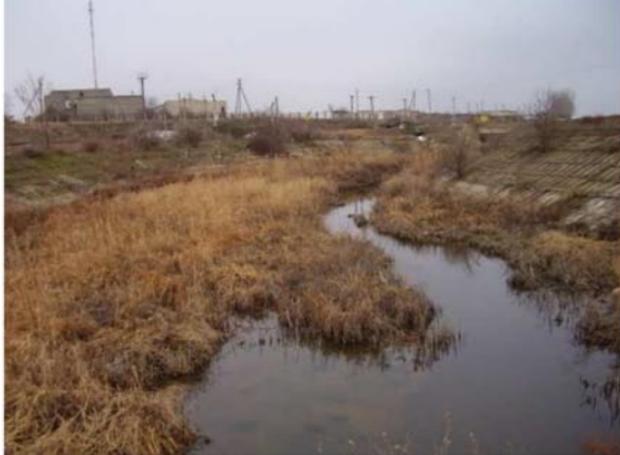
Фотод 3. Відвідний канал

7. Відвідний канал пересипаний автодорогою; під ним укладена труба для пропуску води.

ж. Пересипаний відвідний канал;

7. Дорогу, що перегороджує відвідний канал, слід розібрати, визволивши русло каналу.
