**ПОШУК ШЛЯХІВ ВИРШЕННЯ ПРОБЛЕМИ РУЙНУВАННЯ
ПОКРИТТІВ ПІШОХІДНИХ ДОРІЖОК ТА МАЙДАНЧИКІВ
ІЗ ФІГУРНИХ ЕЛЕМЕНТІВ МОСТІННЯ**

*Архітектурно-художній інститут,
Одеська державна академія будівництва та архітектури, м. Одеса*

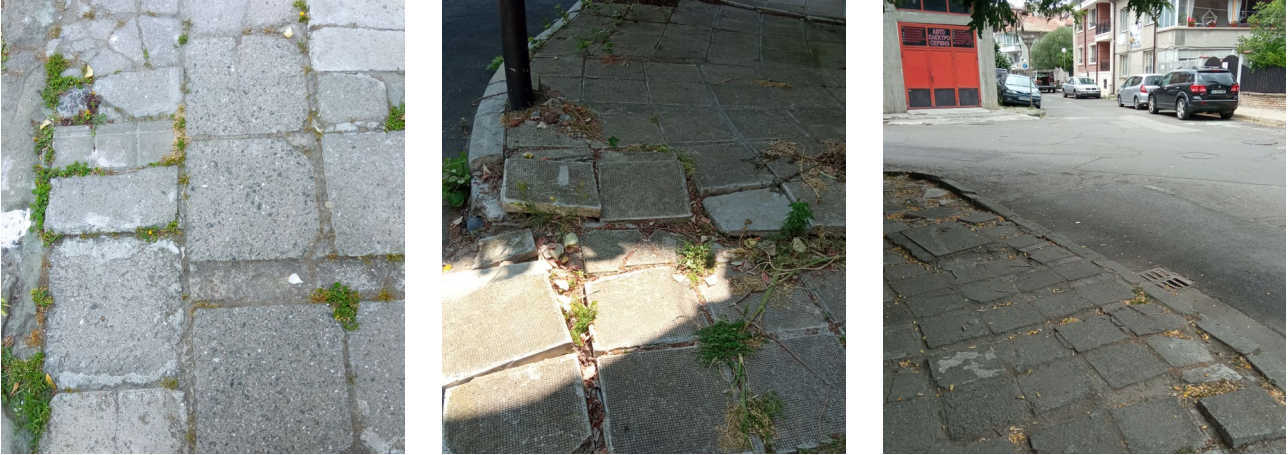
Болгарії: Несебр, Поморіє та Сонячний берег (громада Несебр). При огляді покриттів на вулицях цих міст спостерігались наступні пошкодження: тріщини та ушкодження кромки окремих плиток, зсув елементів відносно їх початкового положення, збільшені шви між плитками, великий перепад по висоті між сусідніми елементами, відсутність окремих плиток в покритті, нахили плиток, наявність рослинності у швах між ними (рис. 1).

Рис. 1. Ділянки зі зруйнованими покриттями на вулицях Царь Арсен, Хаджи Димитр та Солна у м. Поморіє, Болгарія

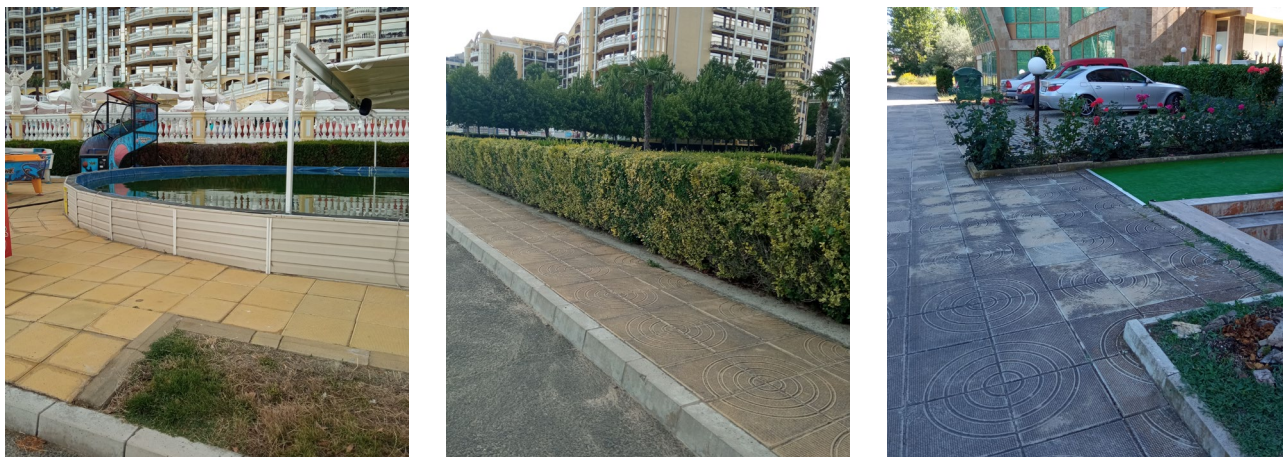
При огляді було також відмічено, що іноді на тротуарах та майданчиках зустрічались застарілі покриття з плиток, які були не деформовані, але поверхневий шар деяких елементів був стертий, тобто термін експлуатації таких покриттів був набагато перевищеним (рис. 3).

Рис. 3. Використання застарілого покриття з плит на тротуарах біля готелів та апартаментів на Сонячному березі (громада Несебр, Болгарія)

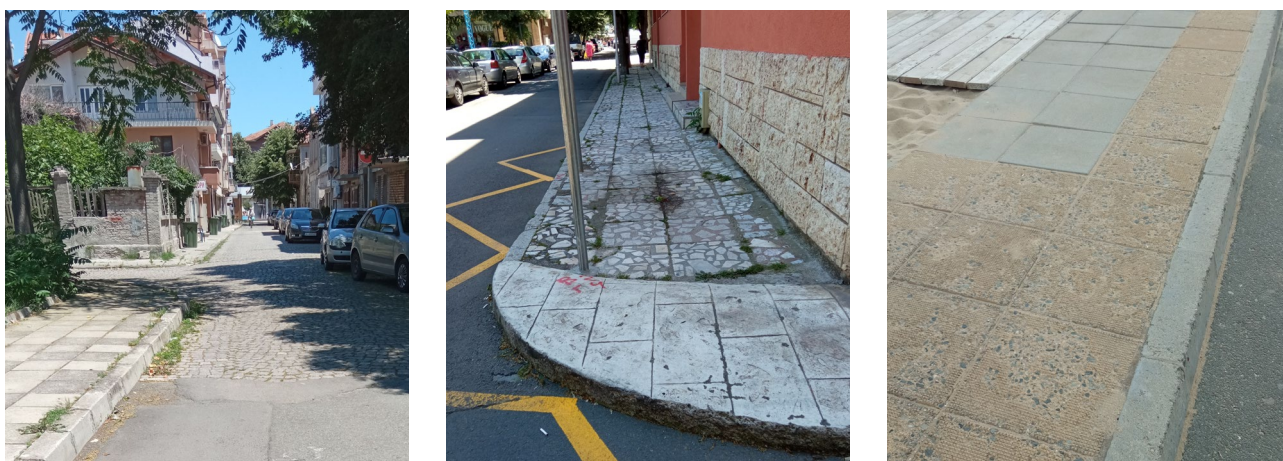
Не надає привабливості населеним пунктам і факт розташування один до одного покриттів з ФЕМ, виготовлених в різних стилях (різних узорів та матеріалів) (рис. 4).

Рис. 4. Використання поруч застарілого пошкодженого покриття з різних матеріалів та узорів
