ДОСЛІДЖЕННЯ ПОШКОДЖЕНИХ ЗАЛІЗОБЕТОННИХ КОЛОН СКЛАДНОГО ПРОФІЛЮ

Анотація. Розглядаються пошкоджені в процесі експлуатації залізобетонні колони найбільш складного, двотаврового профілю. Досліджувалось найбільше поширене пошкодження у вигляді відсутності частини перерізу бетону на певній (середній по висоті) частині колони. Розроблений план проведення експерименту. В якості змінних факторів розглядалися: висота пошкодження, кут нахилу фронту пошкодження, відносний ексцентриситет. Проаналізовані експериментальні дані, що характеризують напружено-деформований стан (НДС).

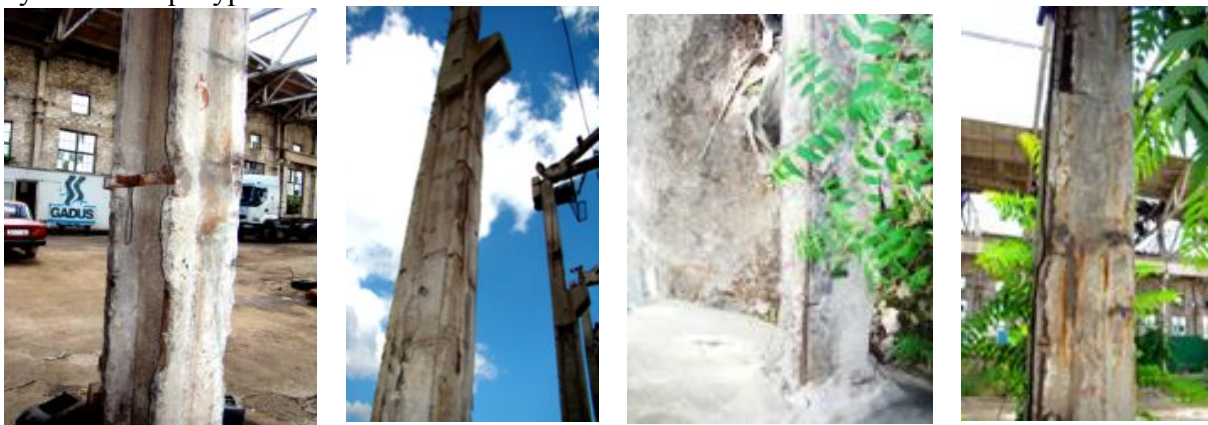
Рис. 1. Приклади пошкодження залізобетонних стиснутих конструкцій складного профілю

В процесі експлуатації усі будівельні конструкції зношуються та втрачають свої експлуатаційні якості. Несучі залізобетонні конструкції через активний вплив оточуючого середовища (поперемінне заморожування-відтавання, агресивний вплив газів повітря тощо), механічні пошкодження отримують часткові руйнування частини бетонного перерізу та корозію арматури (рис. 1).

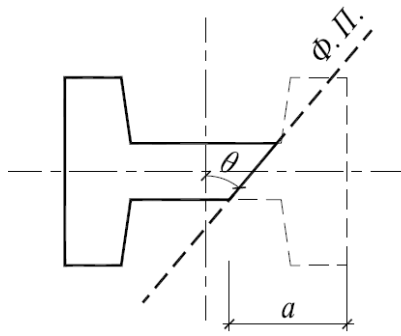
Рис. 2. Пошкодження частини залізобетонного перерізу

Складність виникає, коли фронт пошкодження не є паралельним жодній головній осі непошкодженого перерізу (рис. 2). При цьому має місце складний вид деформацій – косий позацентровий стиск.

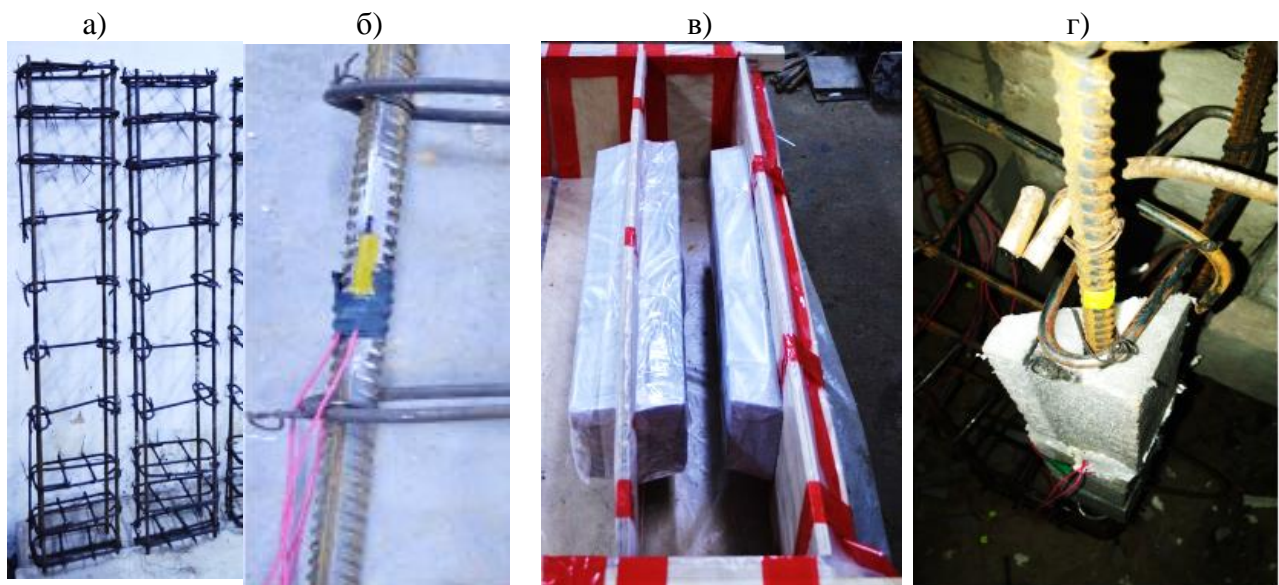
Рис. 3. Дослідні зразки: а – каркаси дослідних колон; б – тензодатчики; в – опалубка; г – моделювання пошкодження

На поздовжні арматурні стержні посередині висоти (в пошкодженому перерізі) наклеювалися тензодатчики опору (базою 20 мм) та ретельно гідроізолювалися (рис. 3, б). Ці датчики під час експерименту дали змогу виміряти відносні деформації сталі з наступним визначенням напружень в стержнях на кожній ступені навантаження дослідного зразка.

Бетонувалися дослідні зразки в метало-дерев'яній опалубці, в якій дерев'яні елементи були гідрофобізовані поліетиленовою плівкою (рис. 3, в). Пошкодження моделювалися шляхом вставляння пінополістирольного блоку до початку бетонування (рис. 3, г). Перед випробуванням на бокові грані колон (посередині висоти, тобто в пошкодженому перерізі) наклеювалось (рівномірно по периметру) тензорезистори базою 50 мм в кількості 15-18 шт. для кожної колони.

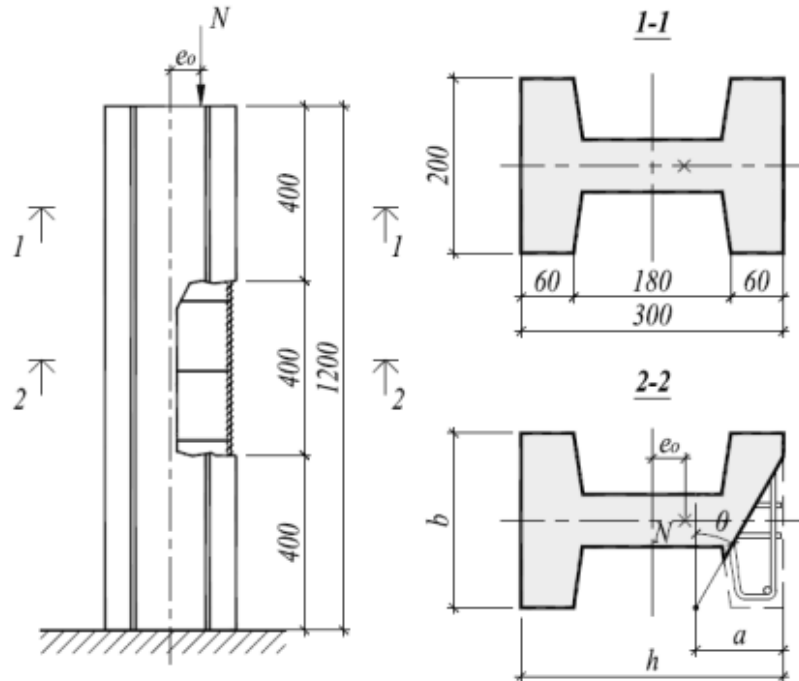
Рис. 4. Параметри дослідних зразків

Основні параметри дослідних зразків колон наведені на рис. 4.

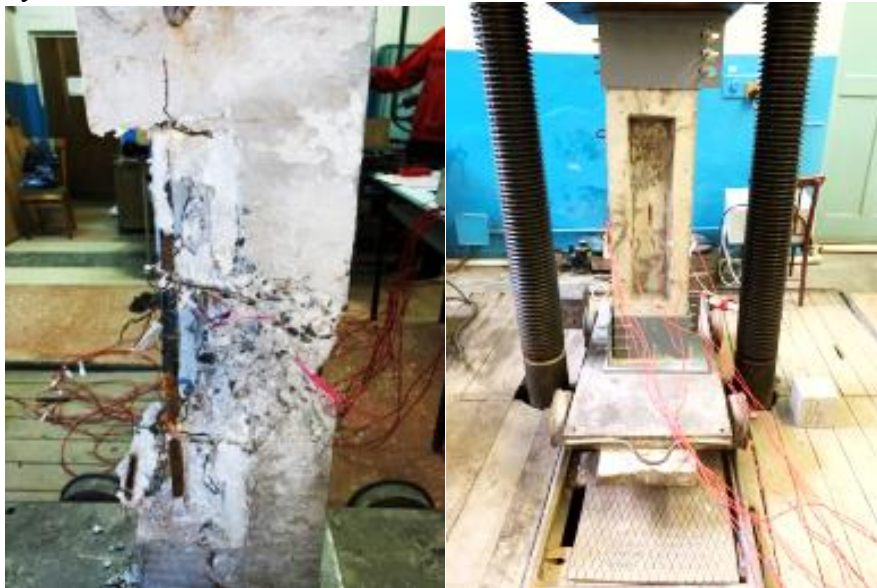
Рис. 5. Дослідні колони в ході та після випробувань

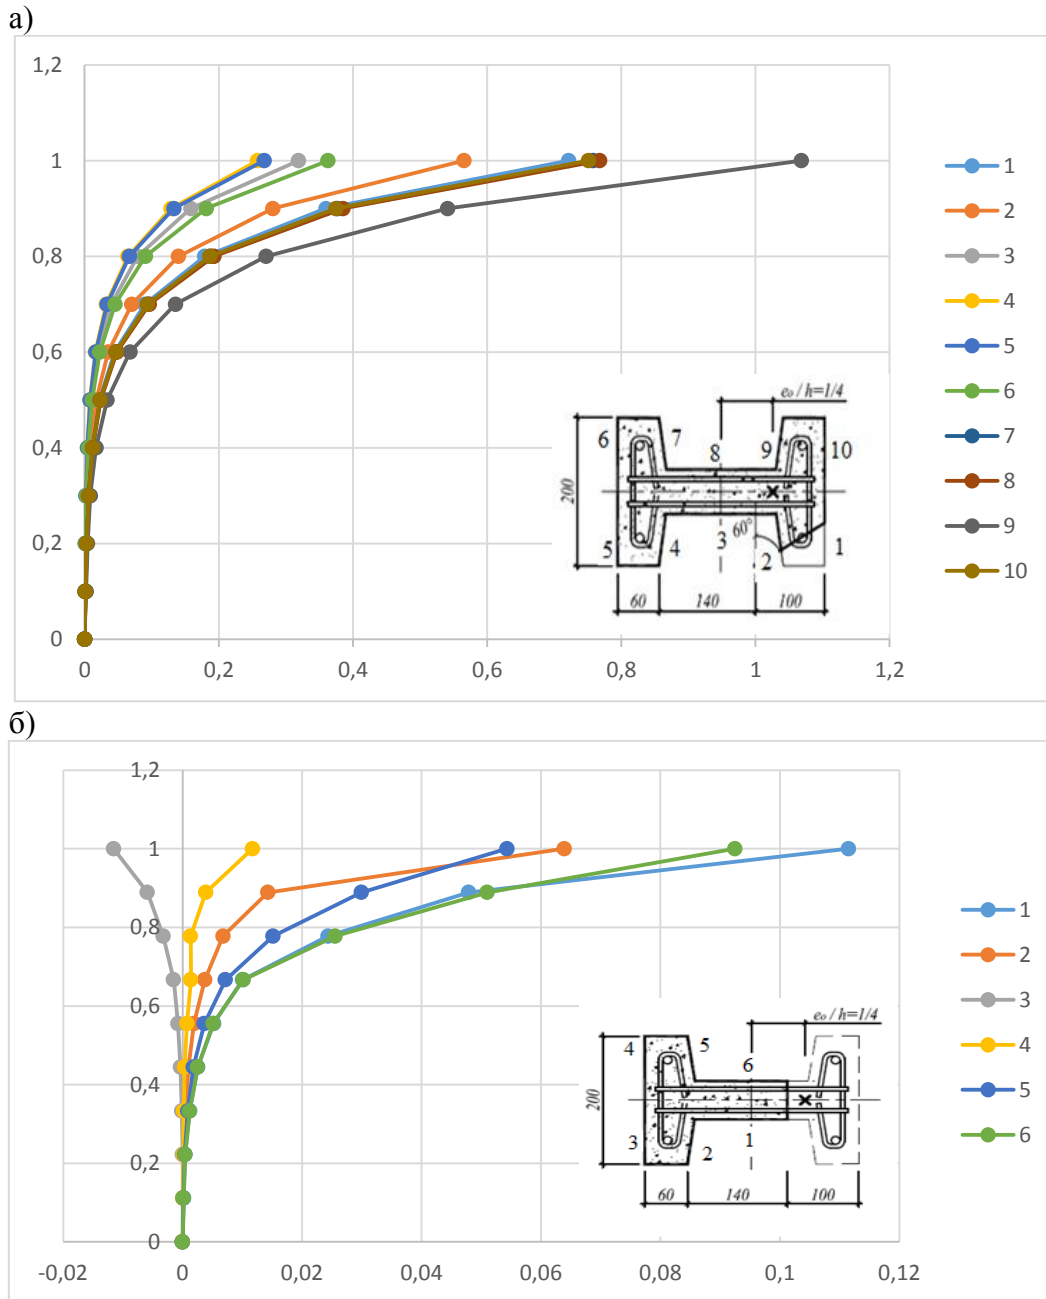
Рис. 6. Відносні деформації бетону та арматури ($\times 10^{-3}$): а – колони К 15; б – колони К 12

Для кожної дослідної колони були побудовані графіки залежності відносних деформацій бетону та арматури в середньому по висоті перерізу від рівня навантаження. Приклади таких графіків наведені на рис. 6. Проаналізовані експериментальні дані дозволили надати рекомендації щодо створення аналітичного методу розрахунку залишкової несучої здатності двотаврових залізобетонних колон, пошкоджених в процесі експлуатації.
