## ЛАБОРАТОРНЕ ДОСЛІДЖЕННЯ ВПЛИВУ ФІБРОБЕТОНУ НА НАПРУЖЕНО-ДЕФОРМОВАНІЙ СТАН БАЛОК З ПОПЕРЕДНІМ ПОШКОДЖЕННЯМ

Войтович К.А., студ. гр. ПЦБ-472

Науковий керівник – Корнесва І.Б., к.т.н., доцент (кафедра Опору матеріалів, Одеська державна академія будівництва та архітектури)

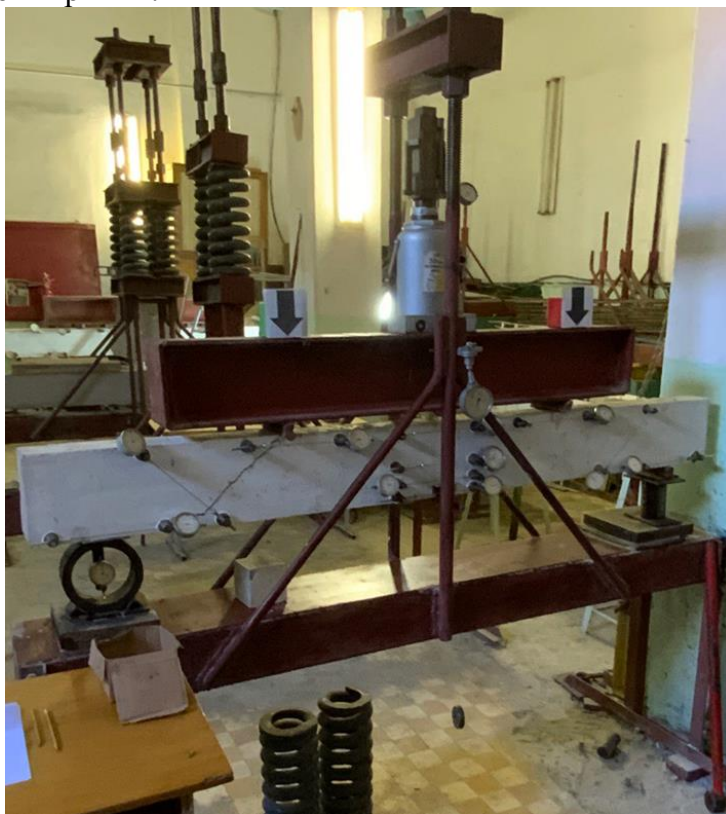
Для проведення випробувань було запроектовано та виготовлено силовий стенд (рис. 1). Випробування балок проведені згідно з нормами [9-11]. Навантаження створюється за допомогою домкрата, який своєю нижньою площиною тисне на металеву балку, що розподіляє навантаження. Величина навантаження контролюється динамометром. Під час випробувань фіксувались значення навантажень та деформацій. Дані фіксувались одразу після подачі ступеня навантаження та через 10-15 хв. після додання до конструкції навантаження, тобто витримки.

Рис. 1. Випробувальний стенд

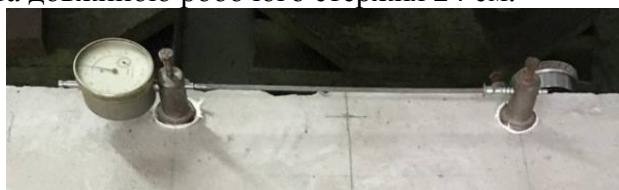
Деформації вимірювались за допомогою індикаторів годинникового типу (рис. 2) з ціною поділки 0,01 мм та довжиною робочого стержня 24 см.

Рис. 2. Індикатор годинникового типу, закріплений на бічній площині балки

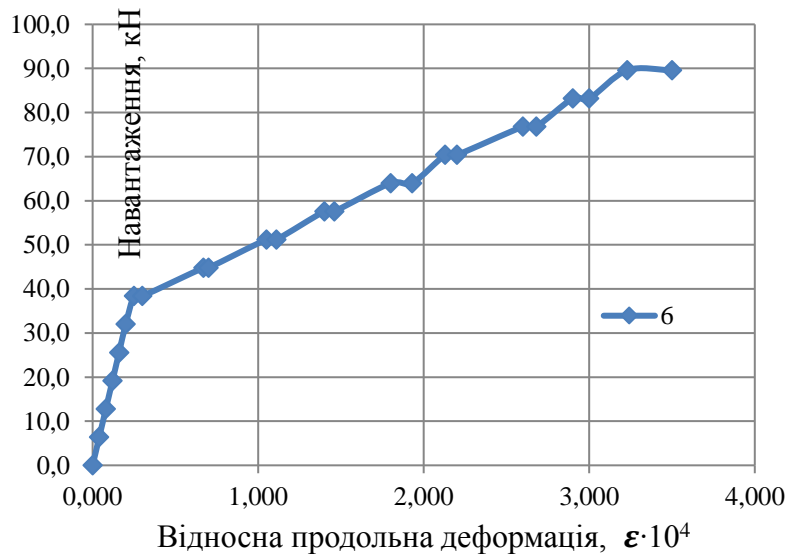
Розглянемо роботу індикатора, що розташований знизу бічної площини балки у зоні чистого згину однієї з залізобетонних балок. Графік залежності відносної поздовжньої деформації від навантаження зображено на рис. 4.

Рис. 4. Графік залежності відносної поздовжньої деформації від навантаження

До початку тріщиноутворення графік має лінійний вид та різко нахилиється вправо за появи першої тріщини, відносні деформації на рівні  $0,3 \cdot 10^{-4}$  при навантаженні 38 кН. До першої тріщини за час витримки деформації не змінювалися, тому на графіку до 38 кН значенню кожного ступеню навантаження відповідає одне значення деформації, але з початком тріщиноутворення за 10-15 хвилин витримки деформація зростає і значенню кожного ступеню навантаження відповідає два значення деформації. Після початку тріщиноутворення графік стає більш пологим, бо додавання навантаження окрім продовження деформування спричиняє появу нових тріщин та розкриття вже існуючих. Кінцеві середні значення відносних деформацій становлять  $3,5 \cdot 10^{-4}$  для залізобетонних балок та  $3,1 \cdot 10^{-4}$  для пошкоджених.
