РОБОТА ПОШКОДЖЕНИХ ЗАЛІЗОБЕТОННИХ КОЛОН В ЗАГАЛЬНОМУ ВИДІ

Новіков Д., студ. гр. ПЦБ-627м(н)

Анотація. Розглядаються пошкоджені в процесі експлуатації залізобетонні колони найбільш загального, двотаврового профілю. Досліджувалось найбільше поширене пошкодження у вигляді відсутності частини перерізу бетону на певній (середній по висоті) частині колони. Розроблений план проведення експерименту. В якості змінних факторів розглядалися: висота пошкодження, кут нахилу фронту пошкодження, відносний ексцентриситет. Проаналізовані експериментальні дані, що характеризують напруженодеформований стан (НДС).

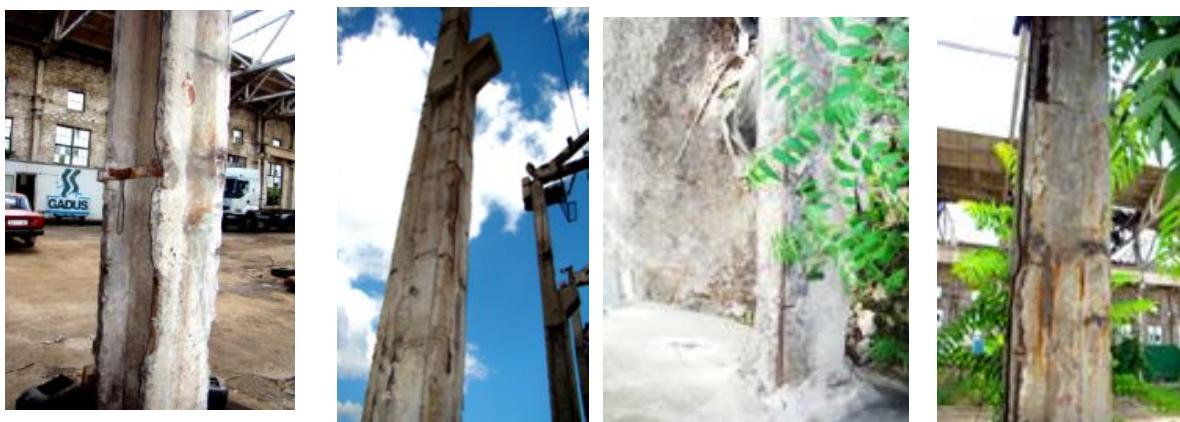
Рис. 1. Приклади пошкодження залізобетонних стиснутих конструкцій складного профілю

В процесі експлуатації усі будівельні конструкції зношуються та втрачають свої експлуатаційні якості. Несучі залізобетонні конструкції через активний вплив оточуючого середовища (поперемінне заморожування-відтавання, агресивний вплив газів повітря тощо), механічні пошкодження отримують часткові руйнування частини бетонного перерізу та корозію арматури (рис. 1).

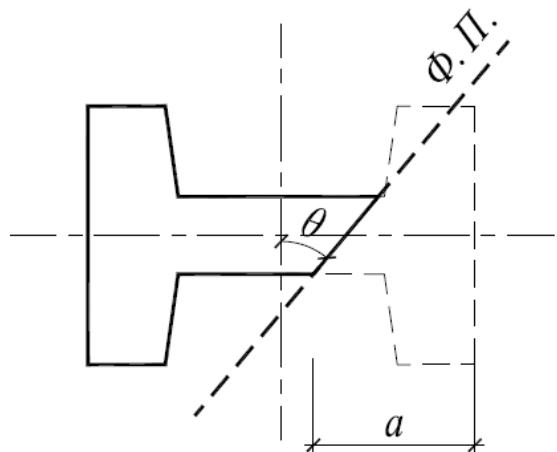
Рис. 2. Пошкодження частини залізобетонного перерізу

Складність виникає, коли фронт пошкодження не є паралельним жодній головній осі непошкодженого перерізу (рис. 2). При цьому має місце складний вид деформацій – косий позацентрковий стиск.

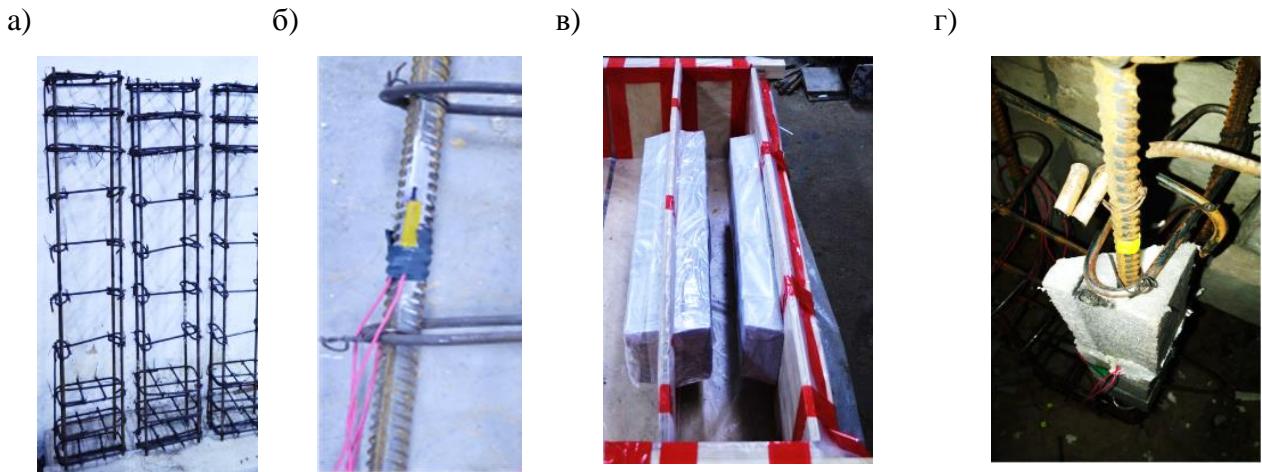
Рис. 3. Дослідні зразки: а – каркаси дослідних колон; б – тензодатчики; в – опалубка; г – моделювання пошкодження

Для вивчення параметрів напружено-деформованого стану пошкоджених конструкцій було виготовлено 15 дослідних балок з бетону класу С 25/30 армованих $4\phi 12$ А 400 (рис. 3, а), що мали пошкодження на $1/3$ висоти перерізу з параметрами згідно плану експерименту.

На поздовжні арматурні стержні посередині висоти (в пошкодженному перерізі) наклеювалися тензодатчики опору (базою 20 мм) та ретельно гідроізолювалися (рис. 3, б). Ці датчики під час експерименту дали змогу виміряти відносні деформації сталі з наступним визначенням напружень в стержнях на кожній ступені навантаження дослідного зразка.

Бетонувалися дослідні зразки в метало-дерев'яній опалубці, в якій дерев'яні елементи були гідрофобізовані поліетиленовою плівкою (рис. 3 в).

Пошкодження моделювалися шляхом вставки пінополістирольного блоку до початку бетонування (рис. 3, г).

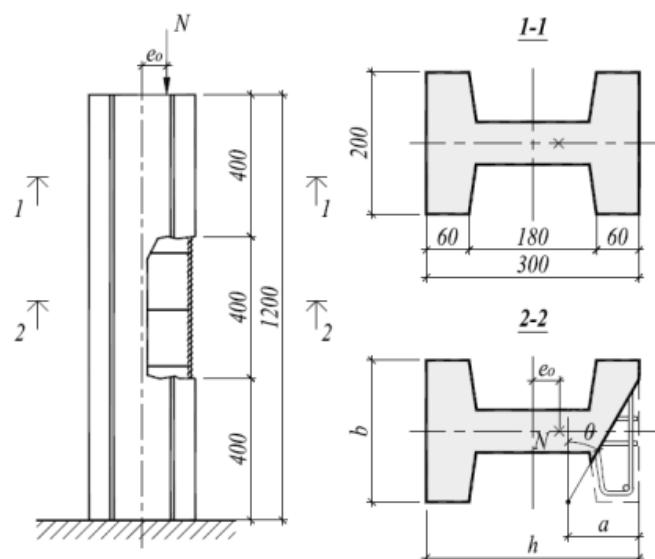
Рис. 4. Параметри дослідних зразків

Основні параметри дослідних зразків колон наведені на рис. 4.

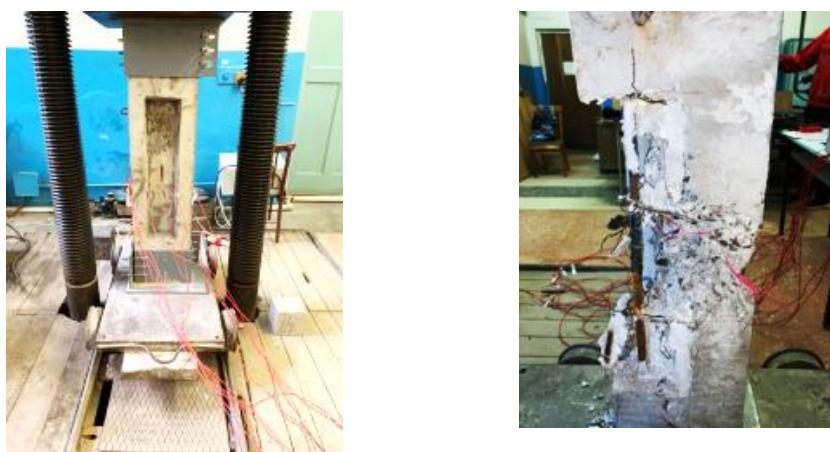
Рис. 5. Дослідні колони в ході та після випробувань

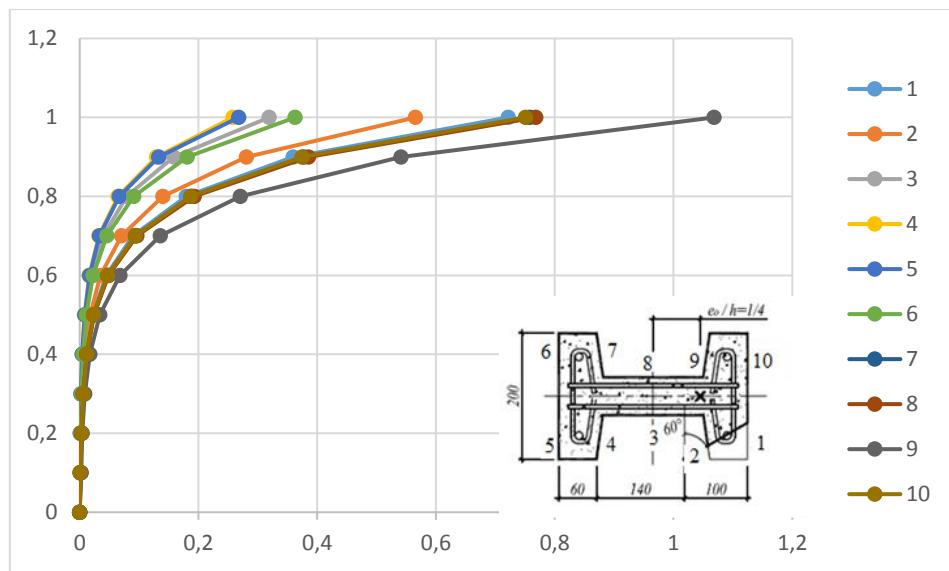
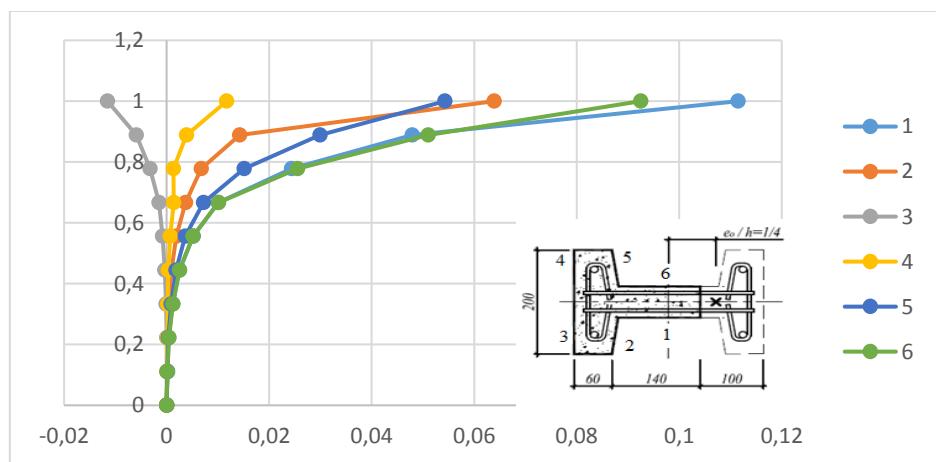
Рис. 6. Відносні деформації бетону та арматури ($\times 10^{-3}$): а) – колони К 15; б) – колони К 12

Дляожної дослідної колони були побудовані графіки залежності відносних деформацій бетону та арматури в середньому по висоті перерізі від рівня навантаження. Приклади таких графіків наведені на рис. 6.
