## НАПРЯЖЕННО-ДЕФОРМИРОВАННОЕ СОСТОЯНИЕ ПОВРЕЖДЕННЫХ СЖАТЫХ БЕТОННЫХ ЭЛЕМЕНТОВ

Клименко Е.В., д.т.н., проф., Мустафа М.Г. магистр

*Одесская государственная академия строительства и архитектуры*

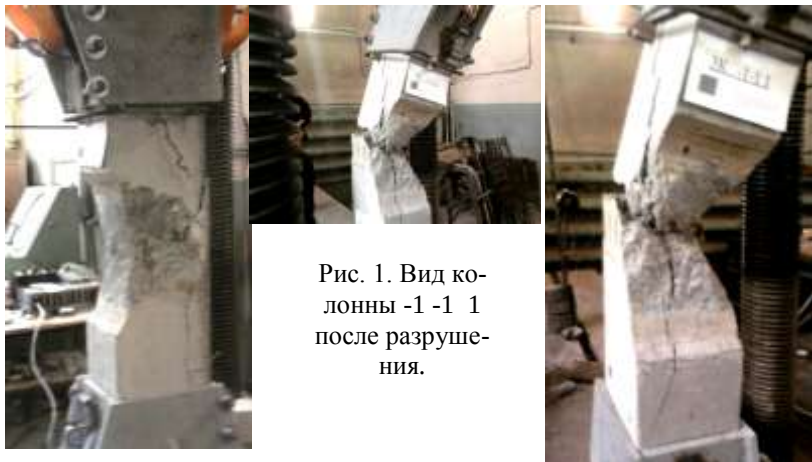
Рис. 1. Вид колонны -1 -1 1 после разрушения.

На рис. 1 показан вид разрушенной колонны -1 -1 1 [5] с относительно небольшим ( $e/h_0=1/8$ ) эксцентриситетом. Эта колонна разрушилась при нагрузке  $N_u = 725$  кН.

Первые нормальные трещины на растянутой грани бетонного поврежденного элемента появились при внешней нагрузке равной  $N_{w, ult} = 240$  кН, т.е. при уровне загрузки  $N_{w, ult} / N_u = 0,33$ . При продольной внешней силе, равной  $N = 560$  кН ( $N / N_u = 0,77$ ) на сжатой грани появились „лещадки“.

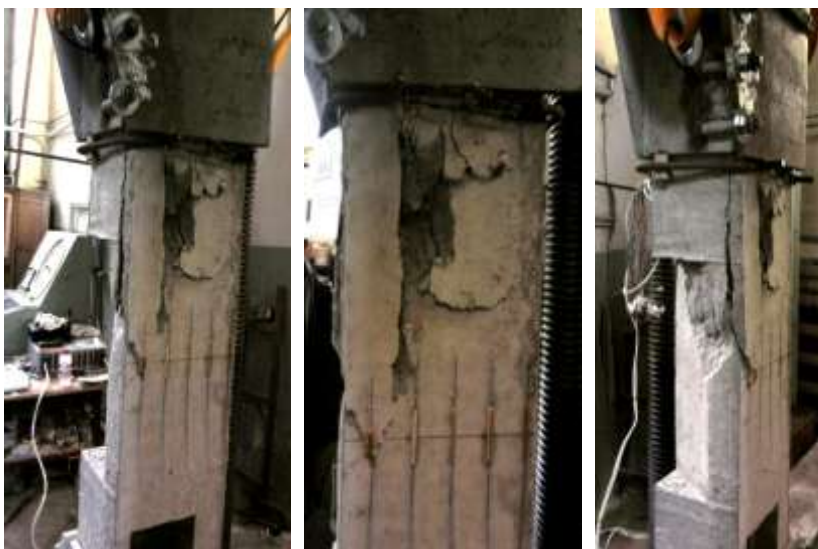
Центрально загруженные (для неповрежденного сечения) колоннах при незначительных повреждениях (в случае, когда фронт повреждения не параллелен одной из сторон сечения) имеют полностью сжатое сечение (рис. 4...6), а разрушение имеет вид такой же, как и в центрально сжатых конструкциях (рис. 3).

Разрушение указанной колонны произошло от внешней сжимающей силы, равной  $N_u = 840$  кН.

Рис. 3. Колонна 0 0 -1 после испытаний
