**ОСОБЕННОСТИ ПЛАСТИКИ ФАСАДОВ ЖИЛЫХ ЗДАНИЙ  
ВТОРОЙ ПОЛОВИНЫ XIX ВЕКА И ПРОБЛЕМЫ ЕЕ  
СОХРАНЕНИЯ (НА ПРИМЕРЕ ОДЕССЫ)**

**Мельник А.Э.**

*Одесская государственная академия строительства и архитектуры,  
г. Одесса*

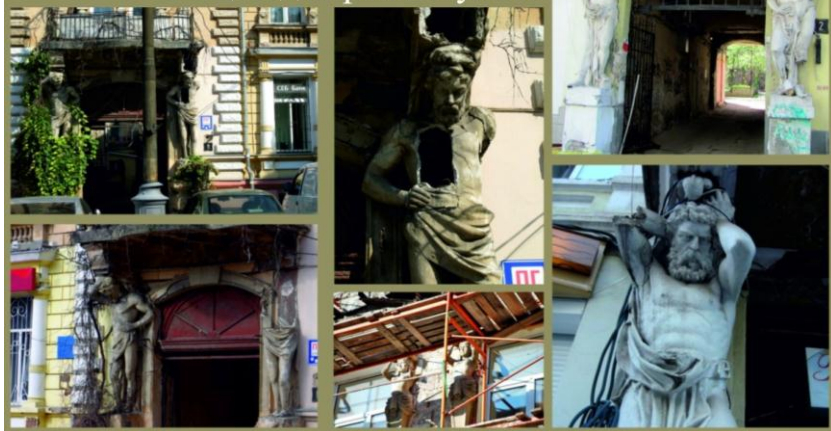
### Атланты и кариатиды на фасадах жилых домов по ул. Бунина и Вице-адмирала Жукова

*Рис. 1. Большое количество скульптурных образцов в Одессе не являются типичными*

По мере старения зданий потери высококачественных образцов пластики фасадов неизбежны. Многие из жилых домов в историческом ареале городского центра вследствие ремонтно-восстановительных работ утратили фрагменты целостной системы архитектурно-пластического декора. Произошла аппроксимация оригинальных форм, прежде всего таких элементов как фризy, наличники, орнаментальный декор. Невосполнимые потери можно увидеть на примерах архитектурной пластики в скульптурных группах, атлантов, кариатид, ваз, маскаронов и др. Большое количество скульптурных образцов в Одессе не являются типичными и изготавливались в единственном экземпляре (рис.1).
