## ОПРЕДЕЛЕНИЕ ОСТАТОЧНОЙ НЕСУЩЕЙ СПОСОБНОСТИ ПОВРЕЖДЕННЫХ ЖЕЛЕЗОБЕТОННЫХ КОЛОНН

Клименко Е.В., Дуденко Т.А., Косянчук Н.П.

*Одесская государственная академия строительства и архитектуры,  
г. Одесса*

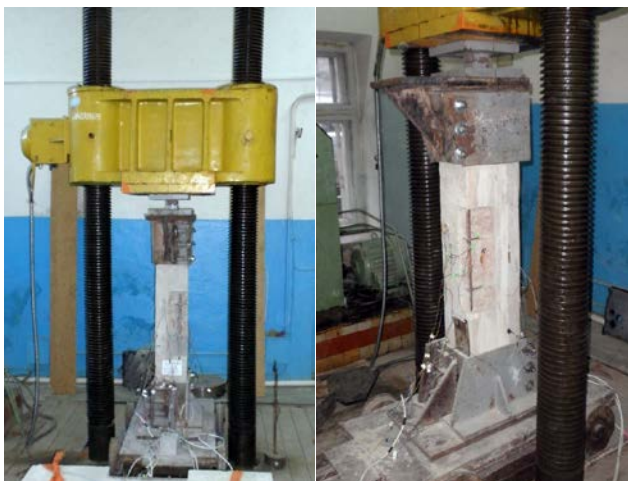
Испытания железобетонных элементов выполнялось на гидравлическом прессе типа 2ПГ-500, шкала 1 на 200т, цена деления 0,667 т. Общий вид установки для испытаний представлен на рисунке 2. Нагрузка на колонну передавалась через шарнир, установленный на металлическом оголовке.

Рис. 2. Общий вид установки для испытания колонн.  
а). б).

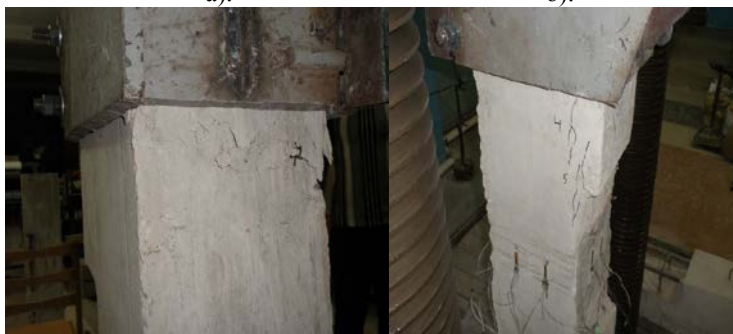
Центрально сжатые колонны имели наибольшую несущую способность среди всех исследуемых, а наименьшую имели колонны с относительным эксцентриситетом приложения силы равным 1. При нагрузке  $\approx 0,4F_{разр.}$  фиксировались появление наклонных волосяных трещин. При последующем нагружении наблюдалось раскрытие

трещин, частичное отслаивание тонких бетонных пластинок (Рис. 3, а). Происходил скол бетона, находящегося непосредственно над повреждением (Рис. 3, б).

Рис.3. Разрушение образца: а – отслаивание бетонных пластинок;  
б – скол бетона над повреждением.
