ЗАЩИТА ПОБЕРЕЖЬЯ У БЕЛГОРОД-ДНЕСТРОВСКОЙ КРЕПОСТИ

Рогачко С.И., д.т.н., проф., Чикина Е.В., студент

*Одесская государственная академия строительства и архитектуры,
Украина*

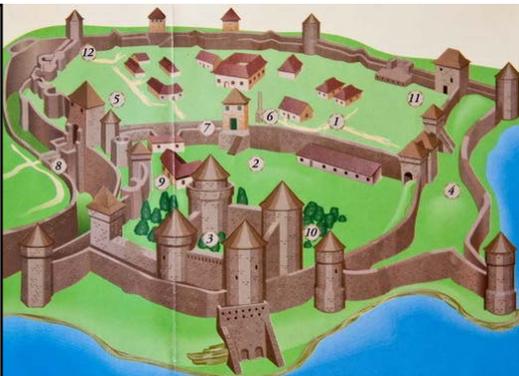
Рис. 1. Вид на Аккерманскую крепость

Возникновение крепости историки относят к периоду, когда Белгород-Днестровский входил в состав Молдавского княжества /1/. В период с XIII по XIV век была построена цитадель, к которой в XV веке пристроили гарнизонный и гражданский дворы (см. рис.1).

- 1.Гражданский двор;
- 2.Гарнизонный двор;
- 3.Цитадель; 4.Портовый двор; 5.Башня главного входа; 6.Минарет;
- 7.Башня Казна;
- 8.Крепостной двор;
- 9.Комендантская башня; 10.Башня Темница; 11.Башня Пушкина; 12.Башня Девичья

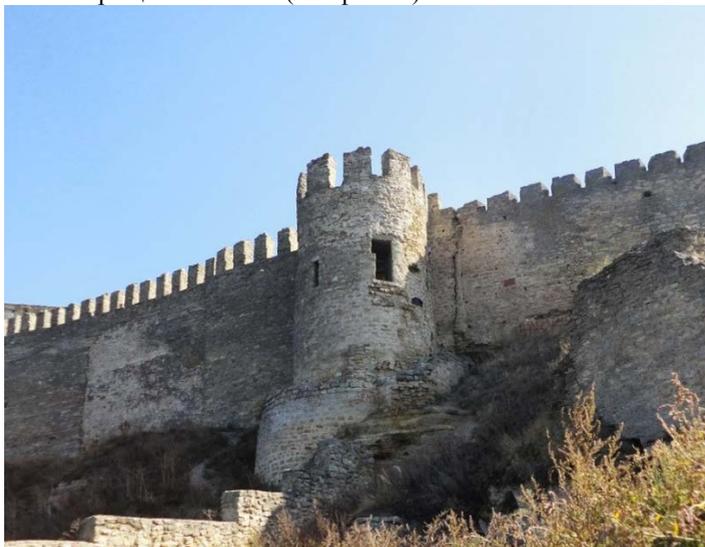
Фото 1. Трещина в стене крепости

Ныне от лимана северную стену крепости отделяет очень узкая полоска пляжа. Из-за непосредственной близости стены крепости к урезу воды, ее основание постоянно подвергается воздействию штормовых волн и дрейфующих ледовых образований в виде ровных ледяных полей. В результате абразии берега у основания внешних стен происходит осадка их фундаментной части. Об этом свидетельствует появление трещины в стене (см. фото 1).

Визуальное обследование технического состояния крепости и надводной части побережья за урезом воды показало, что в ближайшем будущем необходимо предпринять срочные меры для спасения данного исторического памятника от дальнейшего разрушения. Это позволит в дальнейшем увеличить поток туристов в старинный город Белгород-Днестровский богатый своим историческим прошлым.

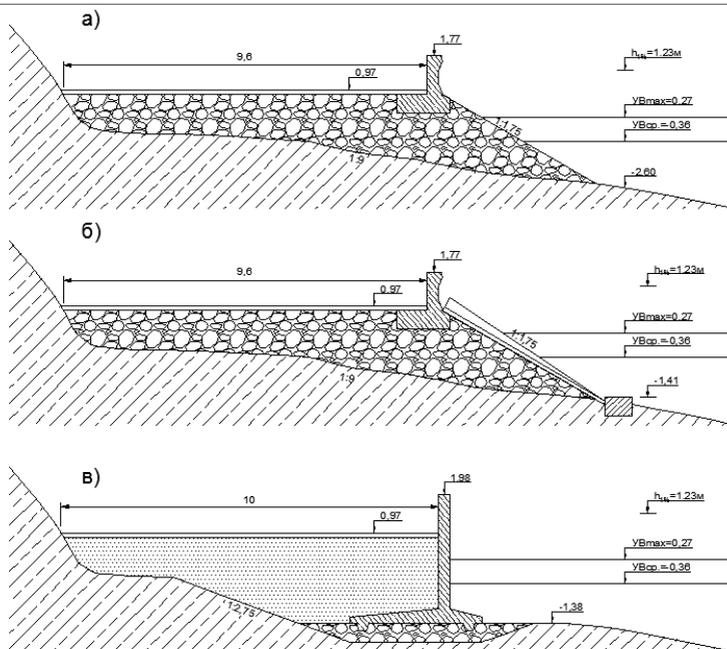
Рис 2. Варианты инженерной берегозащиты

В первом варианте после отсыпки каменной наброски из несортированного камня, на ее внешний откос устанавливается волноотбойная стенка (см. рис. 2а). Затем пустоты между отдельными камнями заполняются бетоном с мелким щебнем, что обеспечит достаточную монолитность, водонепроницаемость и устойчивость внешнего откоса /2/.

Второй вариант также представляет каменную наброску с установленной на ней волноотбойной стенкой. В отличие от первого варианта каменная наброска не омоноличивается бетоном. Крепление откоса обеспечивается укладкой на его поверхности железобетонных плит. На лицевой поверхности плит предусмотрены конструктивные элементы, вызывающие концентрации напряжений в ровных ледяных полях при их воздействии на откос (см. рис. 2б) /3,4/. Реализация такого проекта будет способствовать интенсивному разрушению ровных ледяных полей в двух взаимно перпендикулярных плоскостях. Это приведет к образованию буферной зоны из обломков льда перед сооружением, наличие которых приведет к существенному снижению ледовых нагрузок.

В третьем варианте предлагается устройство обычной железобетонной подпорной стенки, которая устанавливается на каменную постель. После установки стенки в ее тыловую часть отсыпается песчаный грунт с последующим его уплотнением и планировкой (см. рис. 2в). Представленные конструктивные варианты защиты побережья у Северной стены крепости по существу являются набережными, поэтому их поверхность должна укрепляться бетонным покрытием с уклоном в сторону лимана для сброса ливневых вод.

В настоящей работе представлены различные варианты инженерной берегозащиты у стены крепости, которые могут быть реализованы для предотвращения дальнейшего ее разрушения (см.рис.2).
