## МОНТАЖ КОНВЕЙЕРНОЙ ГАЛЕРЕИ МЕТОДОМ НАДВИЖКИ В СЕЙСМООПАСНОМ РАЙОНЕ

## SLIDING METHOD OF CONVEYOR'S PASSAGEWAY PLACEMENT IN A SEISMIC RISK REGION

**Abstract.** The experience of 146m length conveyor's passageway placement on four bearings with a sliding method is given in the article. The gallery passes under railroad tracks, which were in use. The assemblage takes place in seismic risk zone of Odessa's region. Rather an interesting assembly method was used. At sliding time the passageway changes its design model and as effect of this changes we have another values of stresses in elements. The assembly is carried out at a height of more than thirty meters above railways. In that case, very important calculations and analysis of bearings behavior were executed by the authors of the article. Calculation of seismic resistance of passageway construction elements and bearings was also made. Calculations were executed in two phases: assembly and design position. On September 24<sup>th</sup> the earthquake happened in Romania. At that time the seismic station, placed in Odessa region, registered the magnitude of 4 earthquake intensity. At the earthquake's time the assembly of passagew

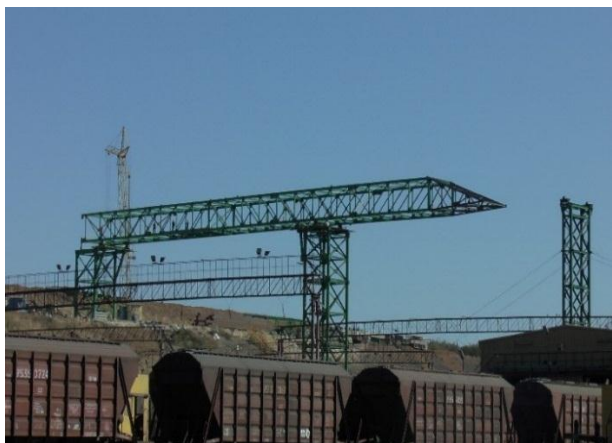
Рис. 7. Галерея во время надвижки

**Монтаж на строительной площадке.** Непосредственно перед началом монтажа галереи была выполнена ее укрупненная сборка. Это позволило провести испытание галереи на монтажные нагрузки до установки в проектное положение, а также проверить расчетные сценарии при надвижке. Прогибы пролетных строений галереи в проектное положение от действия собственного веса конструкций практически совпал с расчетными значениями. Прогиб при максимальном вылете консоли 46,7 м превысил расчетные значения на 50 мм и составил 280 мм. Прочность элементов галереи по результатам испытаний была обеспечена. Превышение фактического прогиба консоли галереи при монтаже потребовало внесения изменений в конструкцию аванбека. На рисунках 7 и 8 приведены фотографии галереи во время надвижки и в проектное положение.

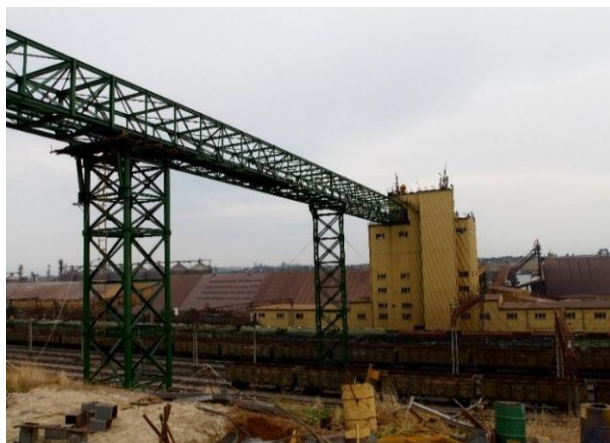
Рис. 8. Галерея в проектном положении
