ДОМ РУССОВА. ИСТОРИЯ И СОВРЕМЕННОСТЬ

Аннотация. В статье исследована история дома Руссова в городе Одесса, – с момента проектирования до настоящего времени. Изучены историко-краеведческие и архитектурно-художественные аспекты создания объекта. Проанализированы методы реконструкции и реставрации на примере Одессы, техническое состояние дома Руссова на сегодняшний день и, как следствие, варианты его «трансформации» в обозримом будущем.

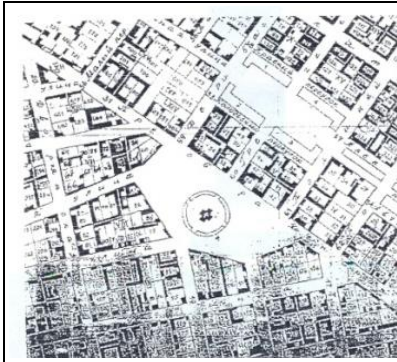
Рис.1. Генплан Одессы, 1828 г.

Уже в начале XIX столетия Соборную площадь окружают многочисленные постройки. Из генерального плана города Одессы, составленного архитектором Г. В. Торричелли (рис.1) в 1828 году, видно, что в квартале между улицами Дворянской и Преображенской, насчитывается семь участков (№60 - 66). На углу ул. Преображенской обозначена Гауптвахта, официально – канцелярия или управление одесского военного коменданта (1817—1818 гг., арх.И. Круг), за гауптвахтой незастроенный участок, продолжаемый зданием Г-образной формы, принадлежащий Георгу Лаубаху. Территорию нынешних дворов № 19 и № 21 частично занимало здание, принадлежащее семейству Гек. В рамках конца 1840-х и начала 1870-х гг. в промежуток между гауптвахтой и домом Гека вписался дом барона Стурта, а между домами Гека и Лаубаха – дом Германсона.

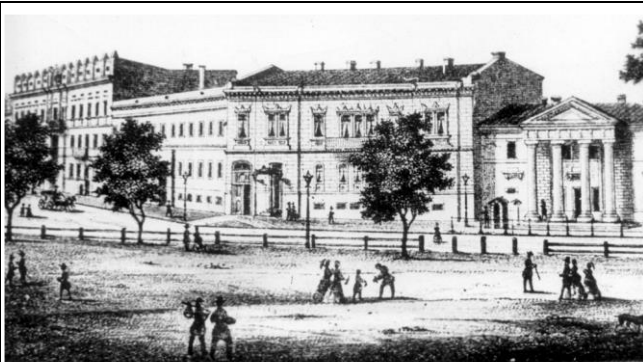
Рис.2. Вид на угол ул. Садовой и Преображенской. 1869 г.

На гравюре 1869 года (рис. 2) хорошо видны все пять первых строений, примыкающих к углу Преображенской. В 1886 г. управление военного коменданта упразднили, и здание Гауптвахты постепенно пришло в упадок. В 1888 году его приобрёл «под снос» Бенгард Либман, занимающийся производством хлеба и сдобы, и на его месте началось строительство доходного дома с пекарней и кондитерской на первом этаже (рис. 3). К осуществлению этого замысла Либман привлёк выдающегося архитектора Э. Я. Меснера. Через 10 лет, на месте бывших домов Гека и барона Стюарта по заказу известного миллионера, коллекционера и мецената А.П.Руссова к дому Либмана примкнул рассматриваемый нами объект (рис. 4, 5). В обществе изящных искусств А. П. Руссов познакомился с будущими архитекторами своего дома – В. Шмидтом и Л. Черниговым [1].

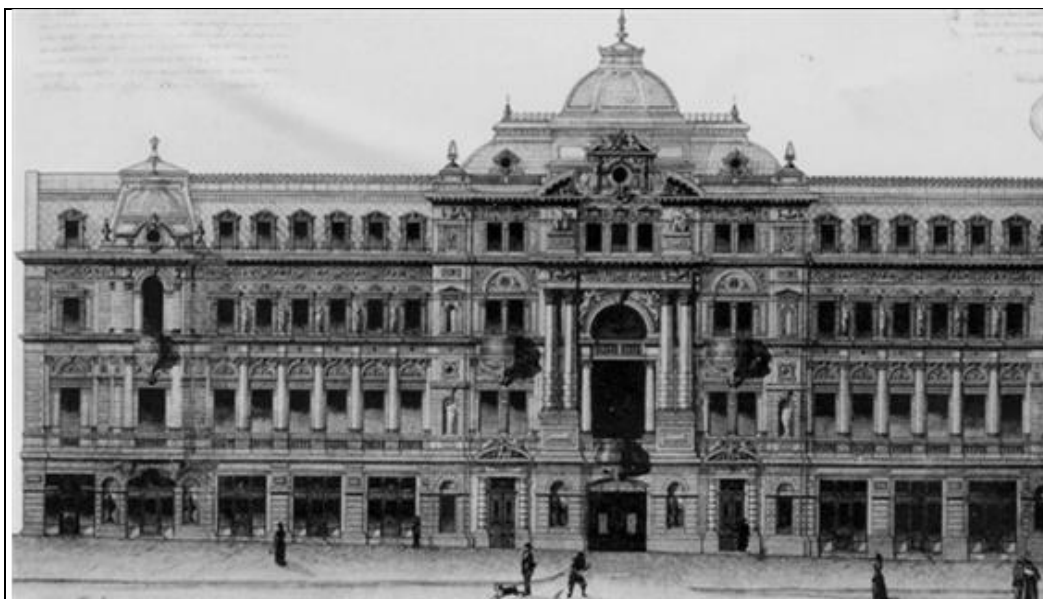
Рис.5. Главный фасад дома Руссова. Арх. В. Шмидт и Л.Чернигов, 1987 – 1998 гг.

Композиционно фасады решены в стиле эклектики периода историзма – «необарокко». Большие объёмы удачно сочетаются с разнообразным барочным декором. Центральная и крайняя оси симметричной композиции главного фасада закреплены архитектурными доминантами, которые увенчаны шатрами. Богато украшенные эркеры по крайним осям и массивная шатровая композиция в центре дополняются изысканным, утончённым орнаментом, лепными картушами, наличниками, которые обогащают пластику фасада игрой света и тени. Декоративное убранство главного фасада решено одесскими архитекторами под влиянием творчества выдающегося мастера архитектуры «барокко» – Бернини. Разнообразие архитектурно-декоративных средств, не перегружая фасад, придают экстерьеру здания оригинальность и неповторимость восприятия. Скульптурные элементы для фасадной композиции были изготовлены в мастерской известного скульптора Б. В. Эдуардса (рис.6). Планировочная структура помещений основывается на секционной схеме, главное композиционное ядро которой занимают 2-маршевые мраморные лестницы и лифт. Вспомогательные лестницы – 2-маршевые и винтовые расположены в торцах здания, вход в которые осуществляется через двор. Помещения парадного назначения для более состоятельных арендаторов выходят оконными проёмами на главный фасад здания. Для менее комфортабельных дешёвых квартир отведена часть дома, ориентированная во двор. Помещения этой части расположены в двух уровнях каждого этажа, таким образом, со стороны двора здание имеет 8 этажей меньшей высоты. Лаконический вид дворовых фасадов определяет утилитарное назначение двора.

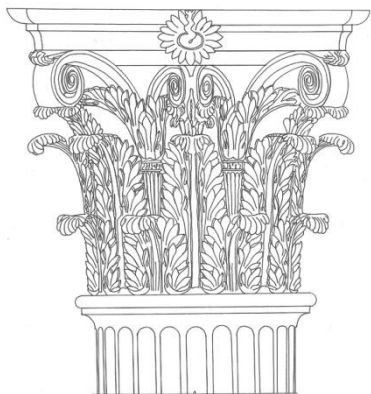
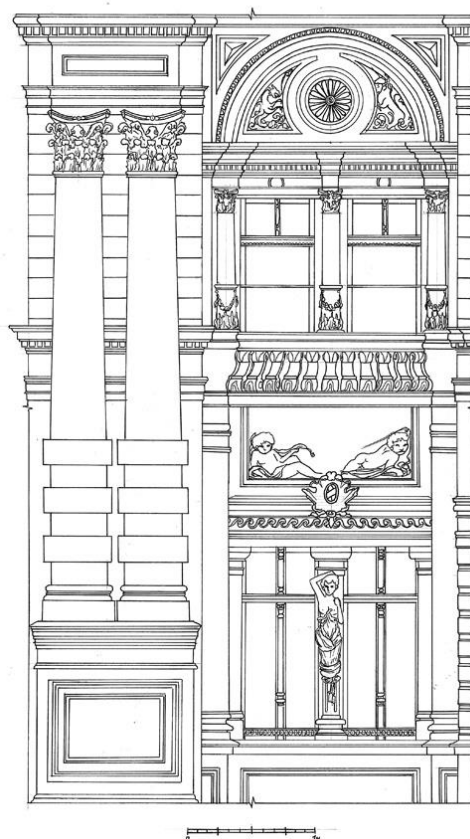
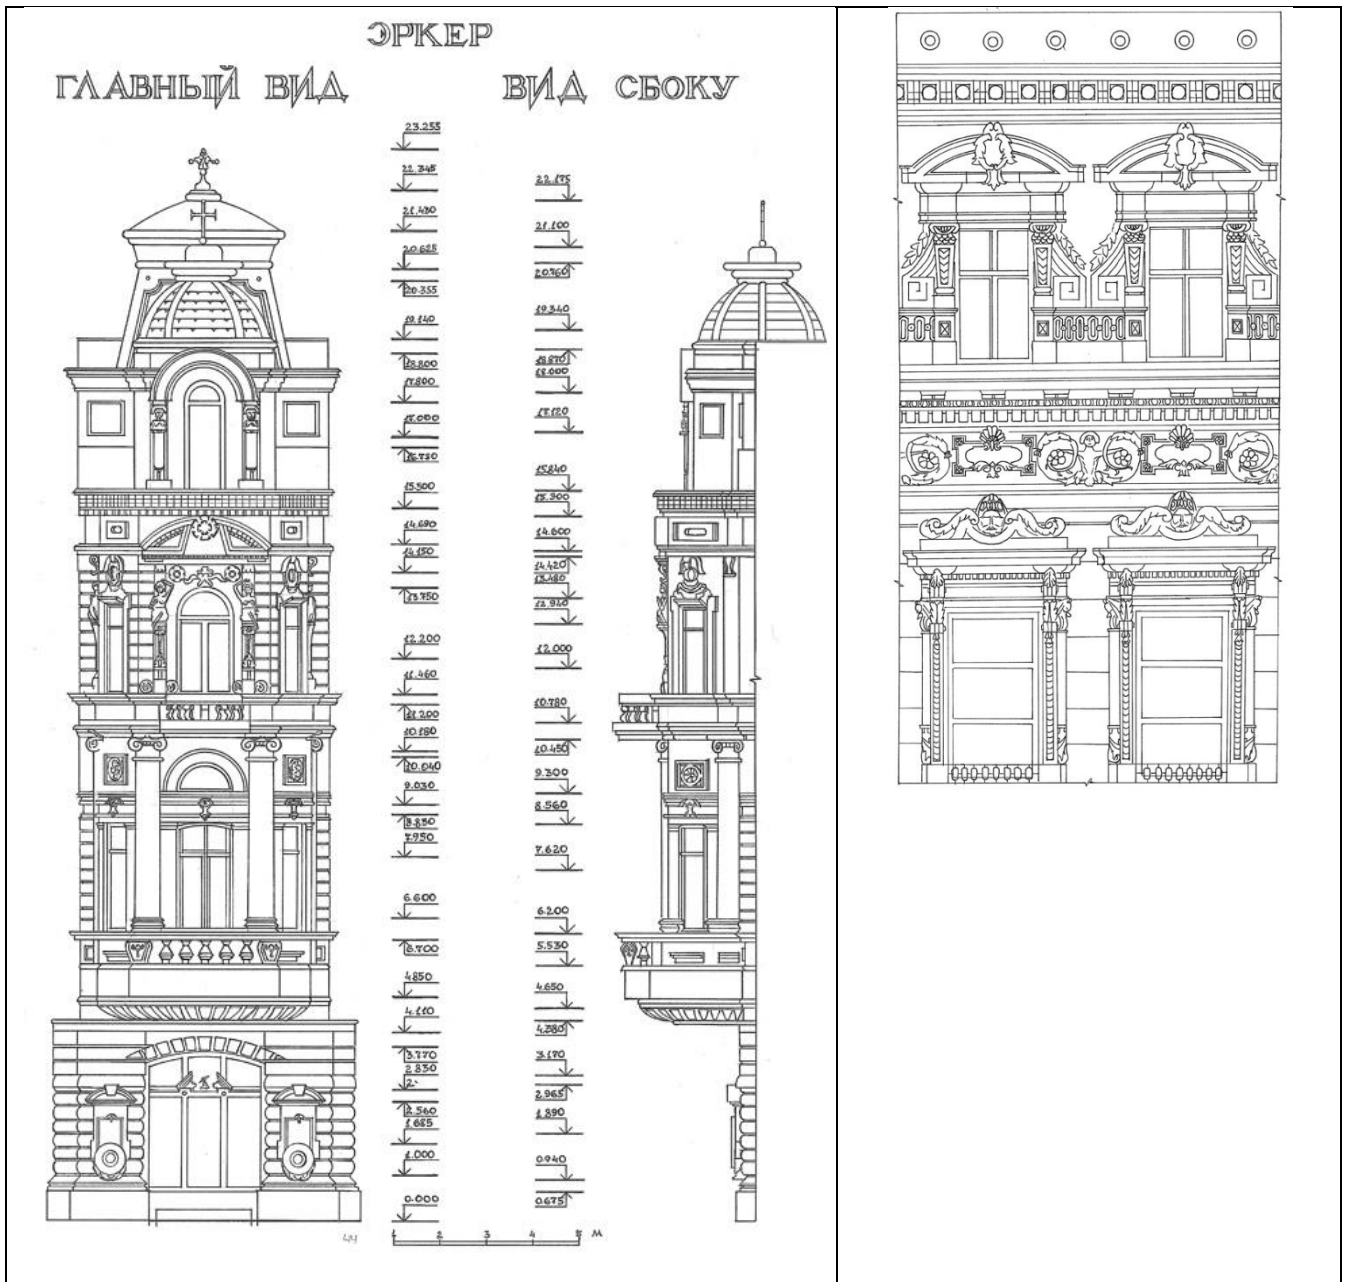
Рис. 7. Чертежи, выполненные студентами гр. А-135 АХИ ОГАСА

в ходе обмерной практики в 2006 г. Руководитель: доц. Кадурина А. О.

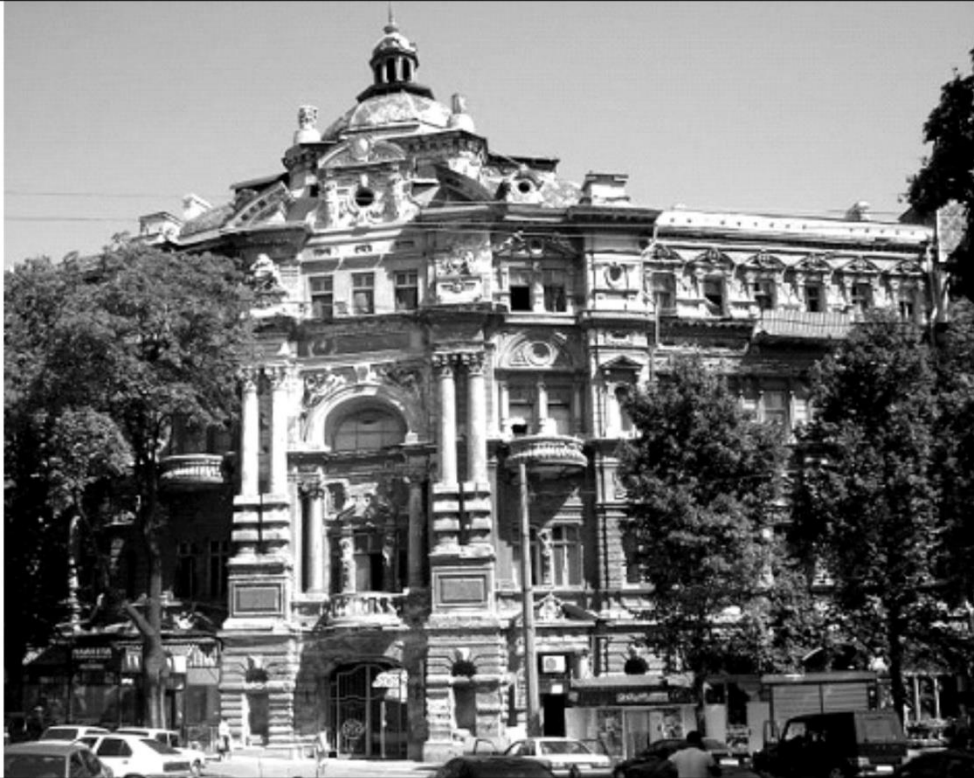
Рис.9 . Дом Руссова. Фото 2007 г.

На сегодняшний день техническое состояние здания оставляет желать лучшего: мрамор на ступеньках обломан, поручни тоже, со стен свисают электропровода, лифт не работает, машинное помещение стало мусорной свалкой, стёкол в окнах нет, крыша и башенка укреплены подпорками, во всех дверных и оконных проёмах тоже стоят деревянные распорки. Необходимость реабилитации здания очевидна.

В 2006 году была проведена экспертиза, согласно заключению, здание находилось в аварийном состоянии и нуждалось в немедленной реконструкции. В акте осмотра технического состояния памятника от 14 июля 2006 года инженер-конструктор фирмы «Архпроект-МДМ» Босый П. Ю. указал во всех пунктах «неудовлетворительно». Техническое состояние цоколя и отмотки, наружных стен, несущих конструкций крыши и кровли, купола, балконов, декоративного убранства в плачевном состоянии были ещё три года назад.

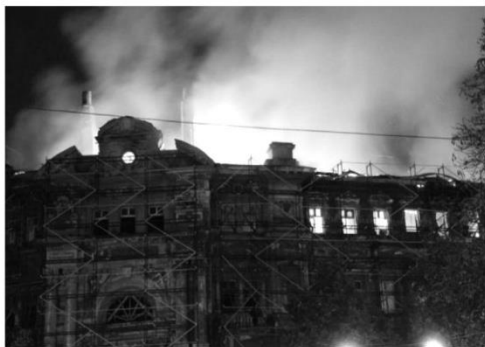
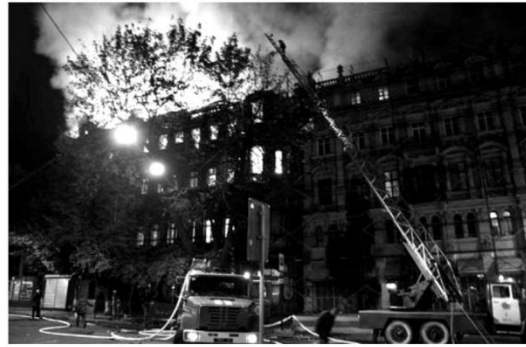
Рис.10 . Дом Руссова во время пожара 29.10.2009 г.

Судьба дома Руссова во многом напоминает судьбу «Спартака». Еще в 2004 году – большая часть здания была передана в собственность инвестору – фирме «Реставратор», который обязан был провести реставрационные работы. В качестве «бонуса» компания получила под реабилитацию и застройку весь квартал по улице Садовой. ВАТ «Реставратор» практически сразу перепродал техническую документацию на реставрацию дома компании «Стройинвестгрупп». Но компания так и не приступила к реставрационным работам. Одесская мэрия намеревалась подать в суд на инвестора, если он не выполнит свои обязательства по реставрации дома Руссова. После установки лесов, ссылаясь на нехватку средств, он отказался продолжать реставрацию. В 2006 году после получения заключения экспертизы на первоочередные работы для реабилитации самых проблемных мест – перекрытий между 3 и 4 этажом и укрепления башни на крыше и самой крыши управление охраны объектов культурного наследия выделило 300 тыс. грн. Все это и стало основанием 27 октября 2009 года отменить решение исполкома Одесского городского совета о разрешении компании ООО «Реставратор» на реконструкцию памятника архитектуры (подписанное в 2004 году). Было принято решение реставрировать дом Руссова без участия инвесторов, выделив для этого из городского бюджета около 1 млн. грн. на первоочередные работы по сохранению памятника архитектуры. Через 2 дня 29 октября в 21.15 в здании начался пожар (рис.10). Пожаром было охвачено все здание, кровля и башенка с куполом сгорели дотла и обрушились первыми, разрушились перекрытия и элементы стен. По экспертному заключению сотрудников МЧС на месте пожара обнаружено два независимых, пространственно несвязанных между собой очага пожара, в центральной части чердачного помещения и в восточной части третьего этажа [7].
