**Галушко В.А., д.т.н., доц.,
Кирилюк С.В., к.т.н., асс.,
ОГАСА, г. Одесса'
Уваров Д.Ю., Уварова А.С.
г. Запорожье «Інженерно-
строительное предприятие «ФОРТ»**

ВИБОР ЕФФЕКТИВНИХ МЕТОДОВ ОБСЛЕДОВАННЯ АВАРИЙНОГО ЗДАНИЯ 9-ЭТАЖНОГО ЖИЛОГО ДОМА

В статье рассмотрена история эксплуатации и выявлены деформации жилого 9-этажного кирпичного здания в г. Одессе. Здание состоит из четырех секций, высота этажа: 2,8 м, толщина стен – 510 мм, число квартир: 216. Описаны условия эксплуатации и методы исследования – визуальный метод и обследование с испытанием кирпичной кладки. Оценена возможность возникновения перегрузок на различных участках, выявлены явные проблемы с разрушающим воздействием и сделан ряд других выводов. Приведены результаты обследования здания и показаны дефекты, возникшие в процессе эксплуатации. Выполнены испытания образцов из кирпича здания и приведены их результаты. В частности, получены результаты испытания по определению пустотности, наличия высолов, прочности на сжатие и на изгиб. Результаты испытаний удовлетворительные.

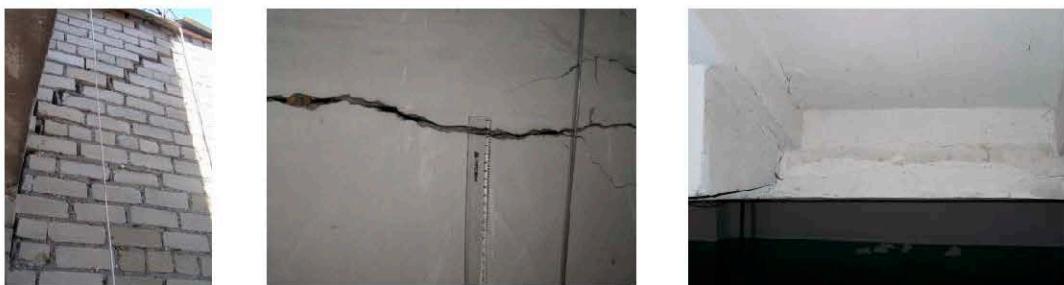
Рис. 2. Фотофрагменты состояния наружной и внутренних стен

число квартир: 216. Здание состоит из четырех секций. На рис. 1 представлен ситуационный план расположения жилого дома по ул. Балковской, 35. Здание было построено в конце 80-х годов. Протечка труб в подвале и постоянная влажность основания привели к тому, что в одной из секций образовалась щель 15 см, а в трех остальных появились трещины как внутри квартир, так и снаружи по кирпичной кладке.

На рис. 2 представлены фрагменты трещин по наружной и внутренней стенам здания.

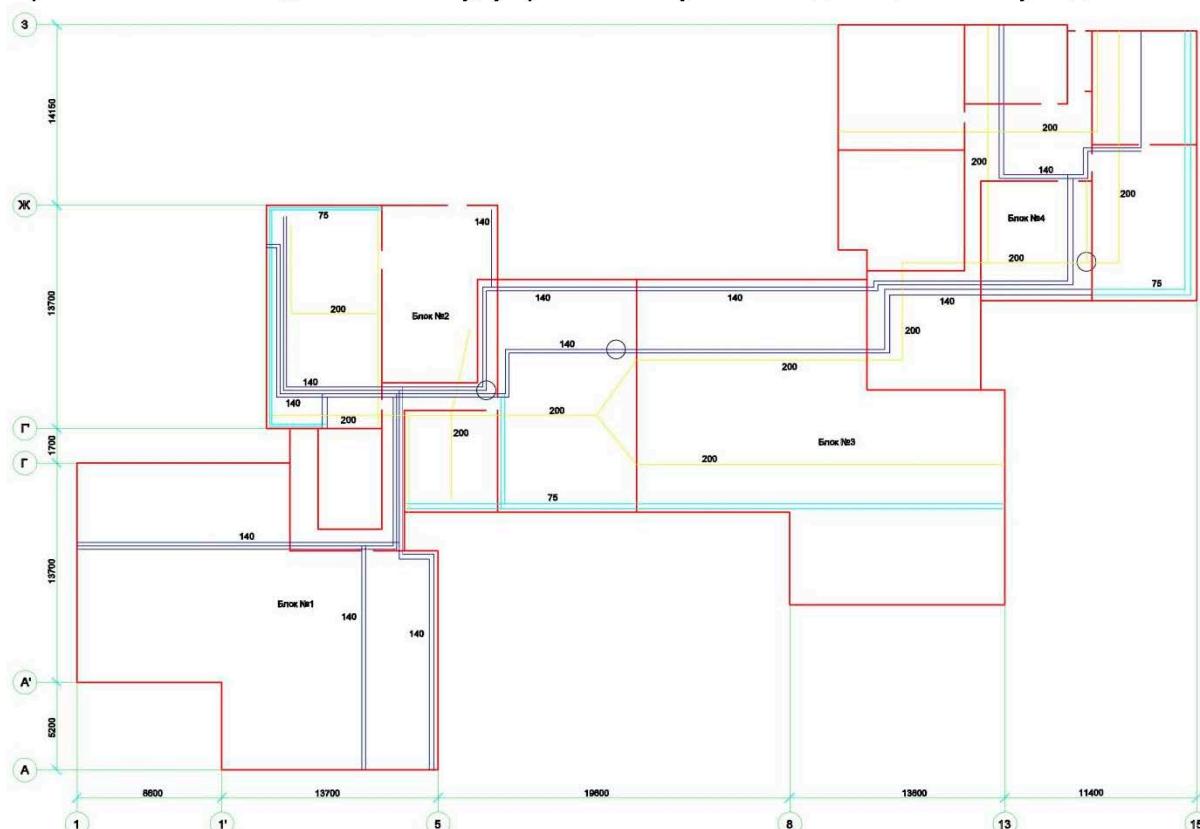
Рис. 3. План расположения водопроводных и канализационных труб

Визуальный метод состоял из выявления явных дефектов, выяснения тех или иных факторов, которые нарушались в процессе эксплуатации здания. Метод позволил оценить возможность возникновения перегрузок на различных участках, выявить явные проблемы с воздействием на разрушающие свойства грунта и сделать ряд других выводов. Постоянные протечки в трубах размягчали грунт, что привело в конечном счете к деформации здания. На рис. 3 представлен план расположения труб в подвале.

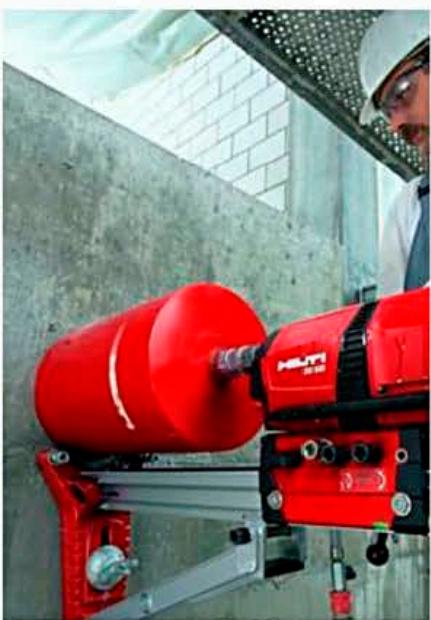
Рис. 4 Фотофрагмент процесу вирезання образца в кирпичній стіні житлового будинку

Обследование кирпичной кладки с испытанием образцов. С этой целью вырезались образцы для испытаний, толщина которых составляла 510 мм. (рис. 4). Протечка труб в подвале и постоянная влажность основания привели к тому, что в одной из секций образовалась щель 15 см, а в трех остальных появились трещины как внутри квартир, так и снаружи по кирпичной кладке.

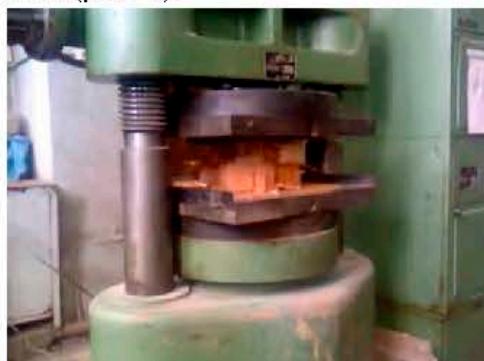
Рис. 5. Фотофрагмент проведення випробування зразка на стиснення

Зразок устанавлювали в центр машини для випробувань на стиснення, збігаючи геометричні осі зразка і плити, і прикладали верхній плитою машини (рис. 5).

При испытаниях нагрузка на образец возрастала следующим образом: до достижения примерно половины ожидаемого значения разрушающей нагрузки – произвольно, затем поддерживали такую скорость нагружения, чтобы разрушение образца произошло не ранее чем через 1 мин. Значение разрушающей нагрузки регистрировали.

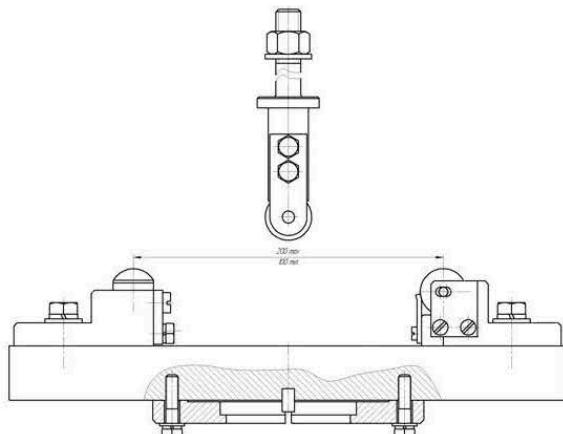
Рис. 6. Схема испытания восстановленного кирпича на изгиб

Оборудование состояло из 2-х сборных узлов: основания с двумя опорами и плиты с роликом. При перемещении нижних опор относительно неподвижного ножа происходило приложение нагрузки к кирпичу (табл. 1, рис. 6).

воде не менее 5 мин, а затем на его постели наносили полоски из цементного раствора шириной 2–3 см, одну посередине верхней постели поперек ее и две по краям нижней постели, также поперек нее. Порядок нанесения и выравнивания полосок из цементного или гипсового раствора аналогичен описанному выше при подготовке кирпича к испытанию на сжатие.

Нагружали образец равномерно и непрерывно со скоростью, обеспечивающей разрушение образца не ранее чем через 20 с после начала испытания.
