ВЛИЯНИЕ ПЕРЕМЕННОЙ ВЫСОТЫ СЕЧЕНИЯ ИЗГИБАЕМЫХ ЭЛЕМЕНТОВ НА РАСПРЕДЕЛЕНИЕ ПОЛЕЙ ДЕФОРМАЦИЙ И ХАРАКТЕРА РАЗРУШЕНИЙ

Барбул А.П., Пушкарь Н.В. (*Одесская государственная академия строительства и архитектуры, г. Одесса*)

Проанализировано влияние геометрии изгибаемых элементов на формирование поля деформаций в модели из полимера и бетона.

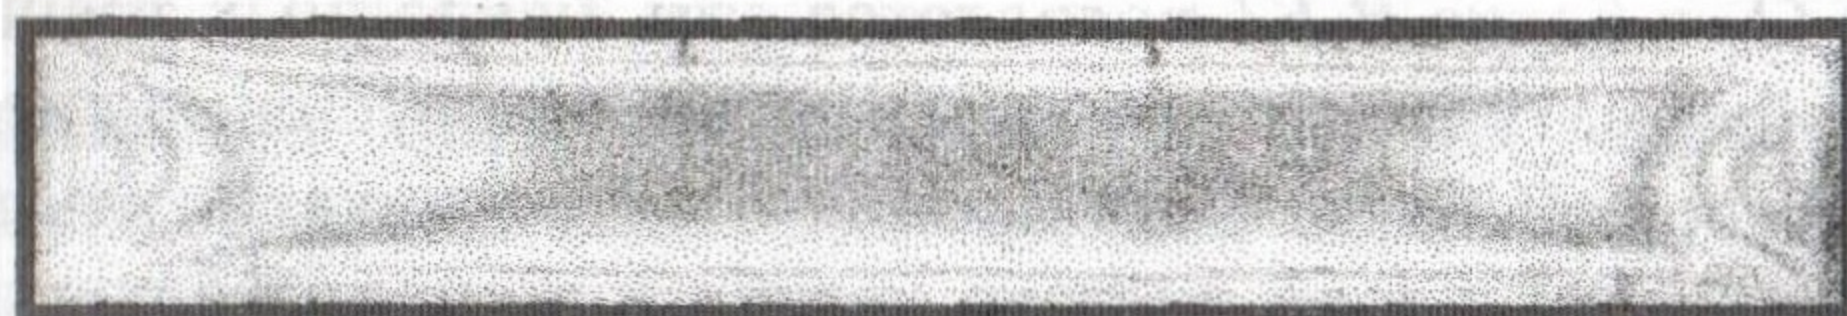
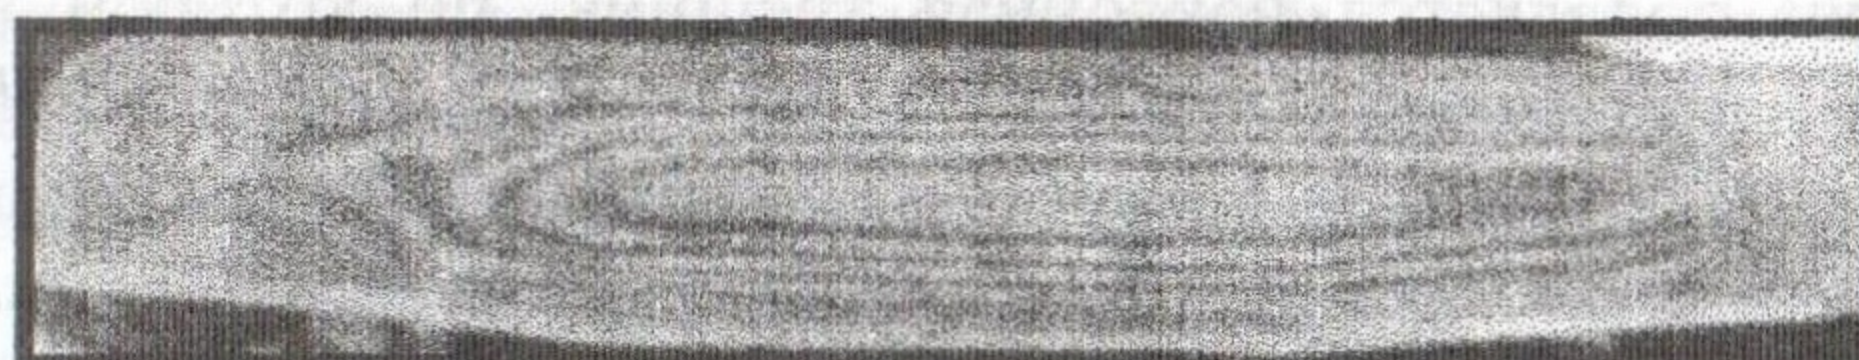
Рис. 1 Картины сформировавшихся полей деформаций в чёрно-белом изображении

Базируется он на методе теоретической механики, который позволяет определить перемещение любой точки образца без учета анизотропии материала из которого он выполнен. Этот метод (1) позволяет получить закономерности распределения усадочных деформаций без учета причин, которые вызвали уменьшение объёма и получить аналитические зависимости для любых по природе и способам твердения материалов. Результаты теоретических разработок спрогнозировали неравномерное распределение технологических деформаций на внешней поверхности образцов. Для подтверждения полученных выводов была поставлена задача – изучить влияние геометрической формы нижнего поля изгибаемого элемента на распределение остаточных деформаций в моделях из оптически чувствительного материала, эпоксидной смолы ЭД-20 на отвердителе ПЭПА, методом фотоупругости. Картины сформировавшихся полей деформаций для образцов с разной геометрией поверхности нижнего пояса приведены на рис. 1.

Сформировавшаяся цветовая гамма изохром достаточно полно оценила начальные деформации в образцах моделях после 12-ти дневного хранения в лаборатории с нормальным температурно-влажностным режимом. Полученные картины распределения интегральных полей деформаций подтверждают справедливость гипотезы (2) о влиянии геометрии граней элемента на характер и уровень распределения начальных деформаций. Результаты полученные на светочувствительных моделях – образцах были проверены на ж.б. балках.

(а – образец прямоугольной формы, б – образец пирамидальной формы с максимальной точкой провисания на 8 мм, в - образец ломанный с значением максимальной величины кривизны 8мм, г – образец с плавной кривой с максимальной высотой 8 мм)
