ПРОБЛЕМА СОХРАНЕНИЯ СКУЛЬПТУРНОЙ ПЛАСТИКИ ФАСАДОВ ИСТОРИЧЕСКИХ ЖИЛЫХ ЗДАНИЙ

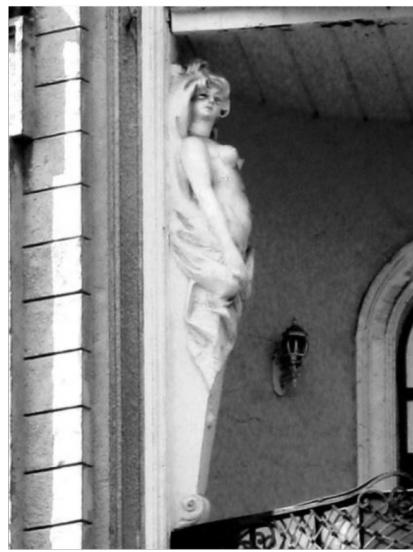
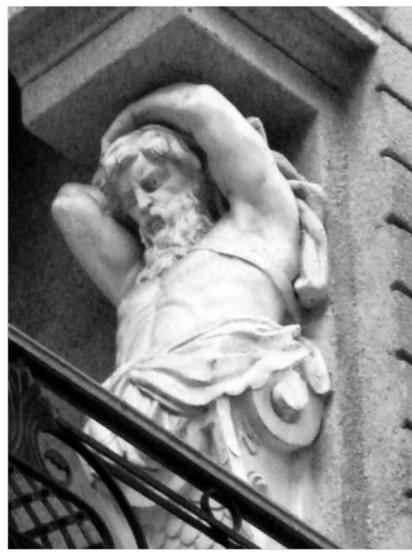
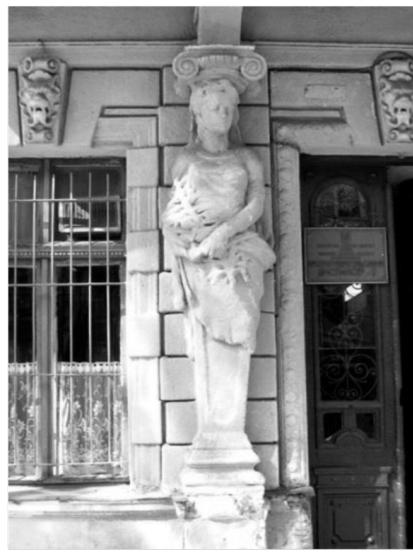
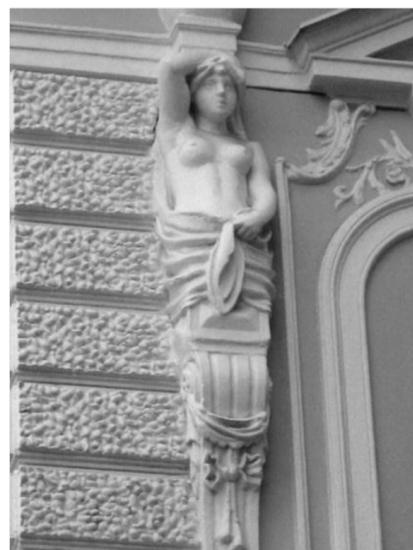
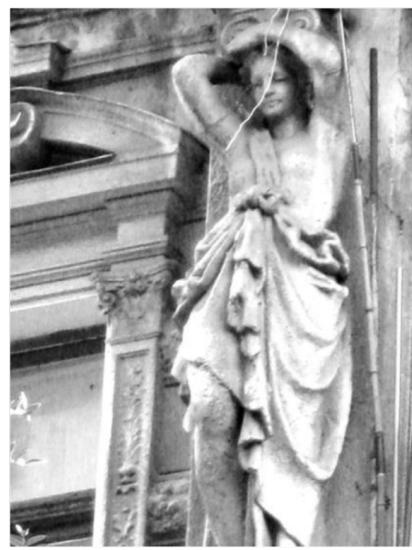
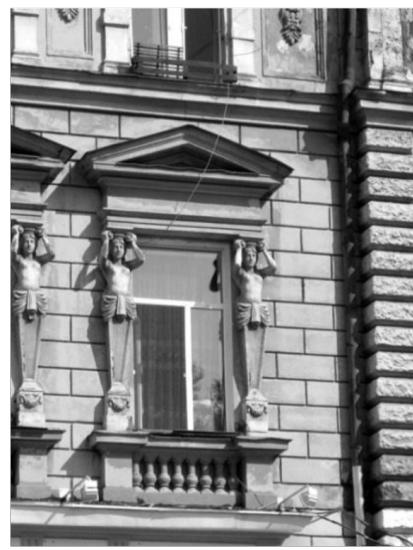
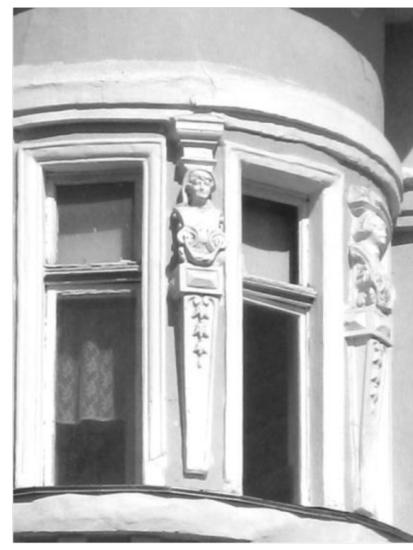
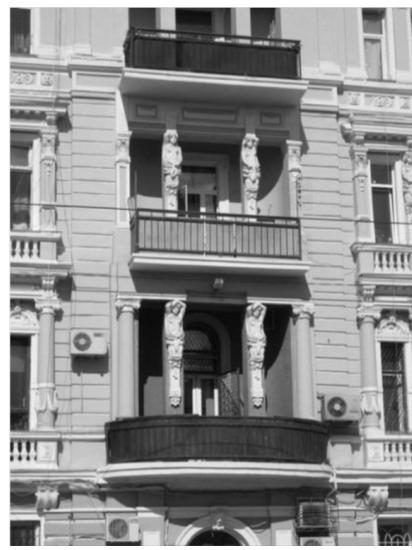
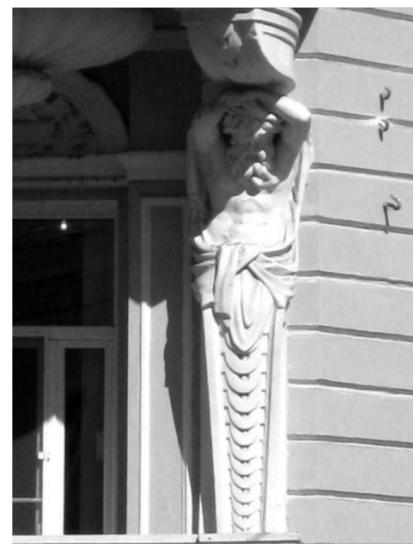
Рис.1.Таблица фотофиксации скульптурной пластики на фасадах жилых зданий Одессы.

Фигуры атлантов в Одессе выполнялись из гипса и являются пустотелыми, уязвимы и чувствительны к атмосферным воздействиям. Большинство фигур пребывают в неудовлетворительном состоянии: имеют множественные наслоения красочных слоев, механически повреждены, долгие годы не подвергались реставрационным работам. Ведутся восстановительные работы лишь по отдельным объектам.

В архитектуре жилых зданий второй половины XIX века в качестве декоративной скульптуры широкое распространение получили атланты и карнатиды. Использовались они в качестве выразительного оформления порталов, как правило, это полнофигурная скульптура. Так же поясная скульптура в форме пилястр применялась в декорировании балконов, оконных проемов. Особое эстетическое звучание приобретают атланты, включенные в композиции с такими элементами как эркеры, когда скульптура, интегрированная в элементы крупной пластики здания, способствует выявлению архитектурно-пластического акцента. Самым известным примером для Одессы является «Дом с атлантами» по ул. Гоголя 5-7, где в художественном образе атлантов звучит историко-мифологическая метафора (рис.1.1).

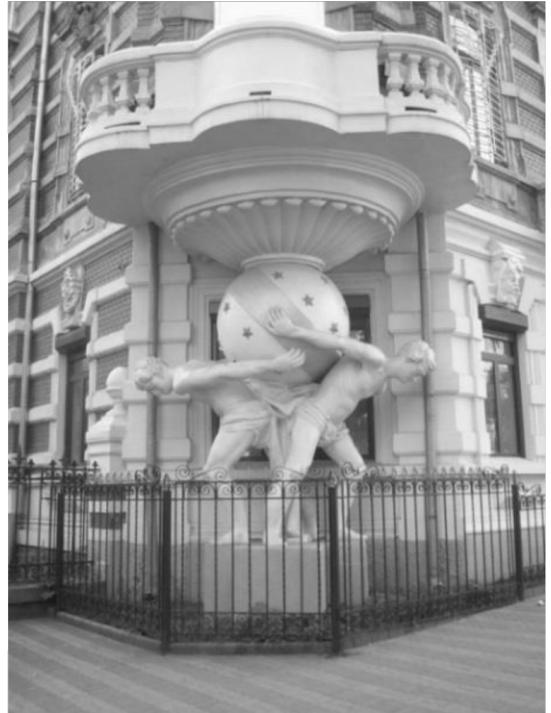
Рис.2.2. Атланты дома по ул. Гоголя, 5-7.
После ремонтных работ (фото автора)

Основной проблемой для скульптурной пластики зданий Одессы является отсутствие комплексного программного подхода к ее сохранению. Ремонтные работы, проводимые на жилых зданиях, к сожалению, часто влекут за собой дальнейшее разрушение пластики фасадов. Особенно подвержены обрушениям такие элементы зданий как карнизы, кронштейны, эркеры. Из-за нарушения принципа соответствия, применения современных отделочных материалов, через несколько лет происходит их отторжение аутентичным материалом
