**Новский А.В., Новский В.А., Эресько Е.Г.**

*Одесская государственная академия строительства и архитектуры*

## **ОПЫТ УСИЛЕНИЯ ФУНДАМЕНТОВ ЗДАНИЙ АРХИТЕКТУРНОГО НАСЛЕДИЯ В Г ОДЕССЕ**

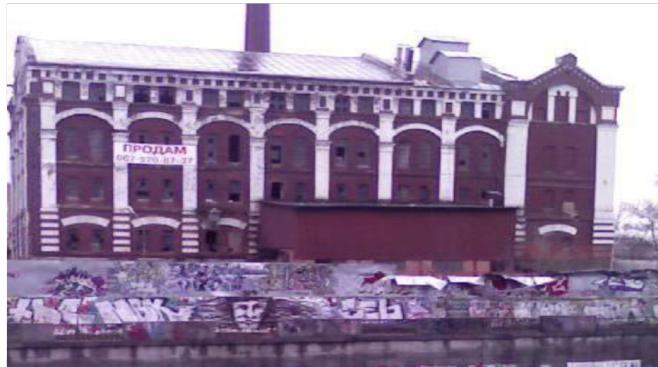
Фото 1.

Для Харкова можна навести багато прикладів індустріального зодчества. На фотографіях представлені такі підприємства, як Харківська борошняна фабрика XIXст. (фото 1.) та Ковальський цех харківського Потягобудівного заводу - 1895р. (Фото 2.). Обидві споруди вже не використовуються за початковим призначенням і можуть бути рекомендованими до реновації у креативні міські зони.

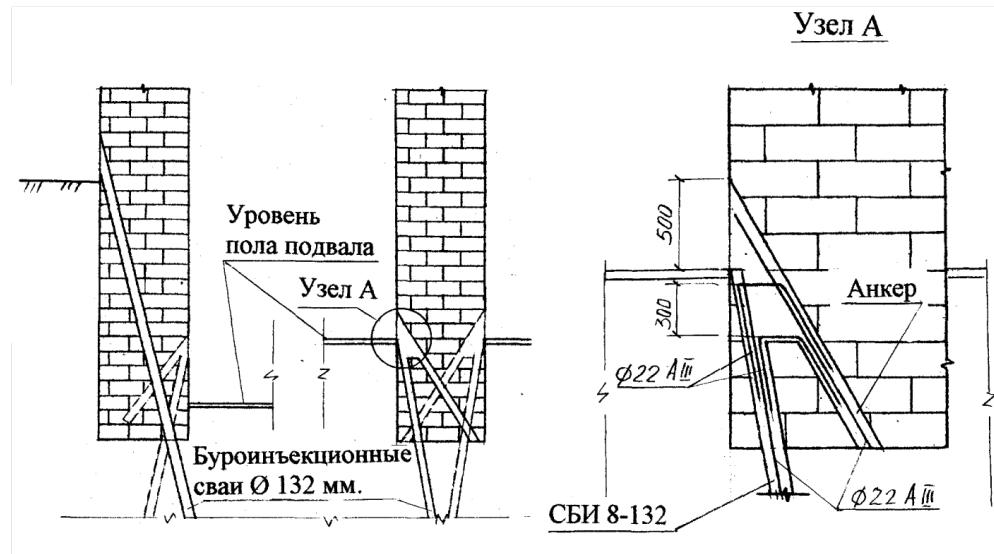
Рис. 1. Схема усиления фундаментов здания Музея Западного и Восточного искусства

учебного корпуса юридической академии и др.) позволил принять вариант усиления с использованием буроинъекционных свай. В качестве элементов усиления фундаментов использованы наклонные буроинъекционные сваи, пронизывающие фундаменты и опирающиеся на известняк-ракушечник. Количество и несущая способность буроинъекционных свай были установлены из расчета передачи на них 40-60% нагрузки от здания.

Для обеспечения достаточной заделки сваи в теле фундамента и стенах подвала были предусмотрены дополнительные элементы (анкера) в виде коротких буроинъекционных свай, жестко связанных с основными сваями усиления. Поскольку глубина заложения фундаментов относительно пола подвала и дневной поверхности различна, было принято несколько схем усиления, принципиальные решения которых приведена на рис.1, фрагменты выполнения работ на рис. 2.

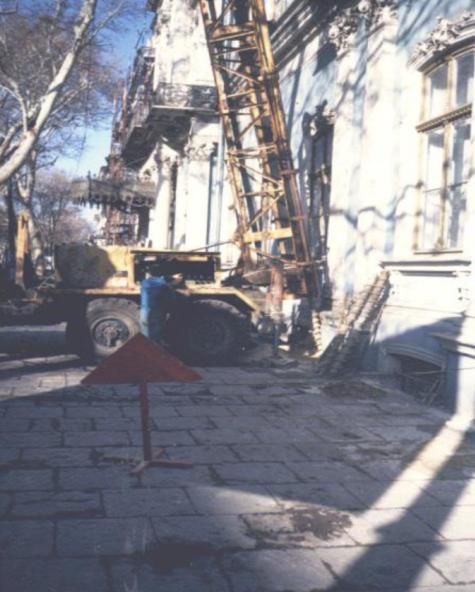
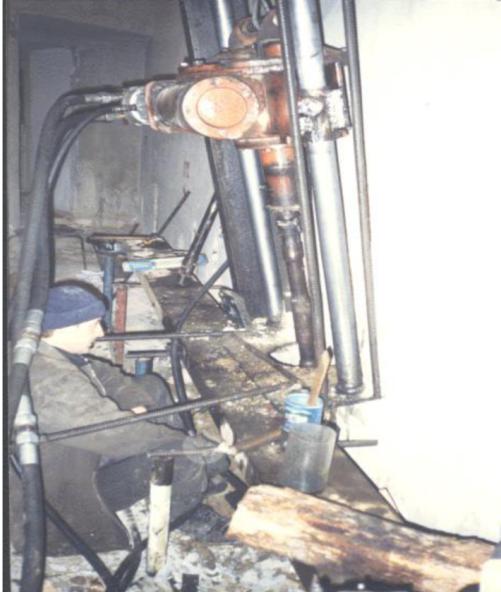
Рис. 2. Фрагменты устройства наклонных свай усиления с уровня дневной поверхности и пола подвала здания

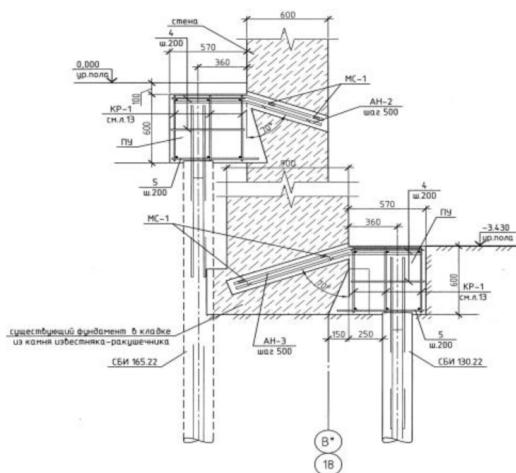
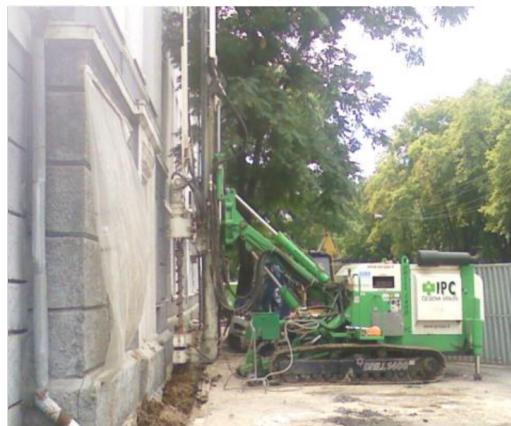
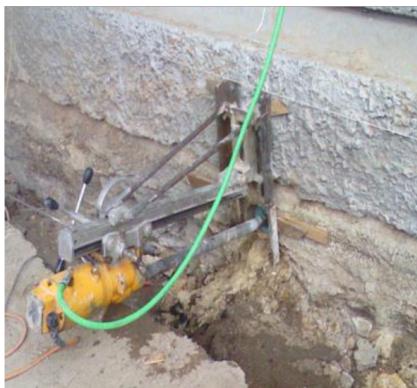
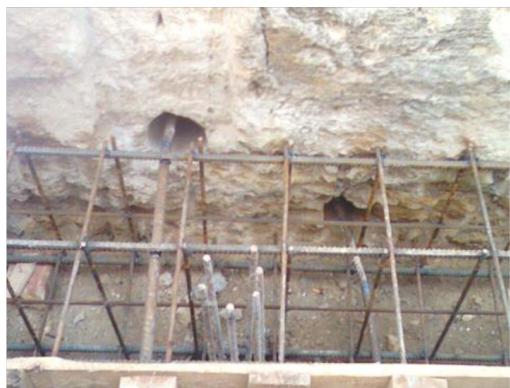
Рис.3. Проектные решения и отдельные этапы выполнения работ по усилению фундаментов здания Гимназии №1

Подобные проблемы возникли в здании Гимназии №1 в г. Одессе. Деформации в несущих стенах достигли таких размеров, что здание было признано аварийным. Для усиления фундаментов были приняты вертикальные буронабивные сваи и горизонтальные продольные балки, соединенные сваями-анкерами на одном либо разных уровнях (см. рис.3).
