РЕЗУЛЬТАТЫ ИССЛЕДОВАНИЙ ПРИЧИН РАЗВИТИЯ НЕРАВНОМЕРНЫХ ДЕФОРМАЦИЙ ЗДАНИЯ

Демчук С.Е., Тугаенко Ю.Ф., Марченко М.В., Ткалич А.П.

Приведены результаты обследования состояния деформирования здания лечебного корпуса и его основных конструкций, вызванных неравномерным замачиванием основания фундаментов. Выполнены геодезические наблюдения за осадками здания, приведены эпюры осадок и график изменения ее скорости во времени.

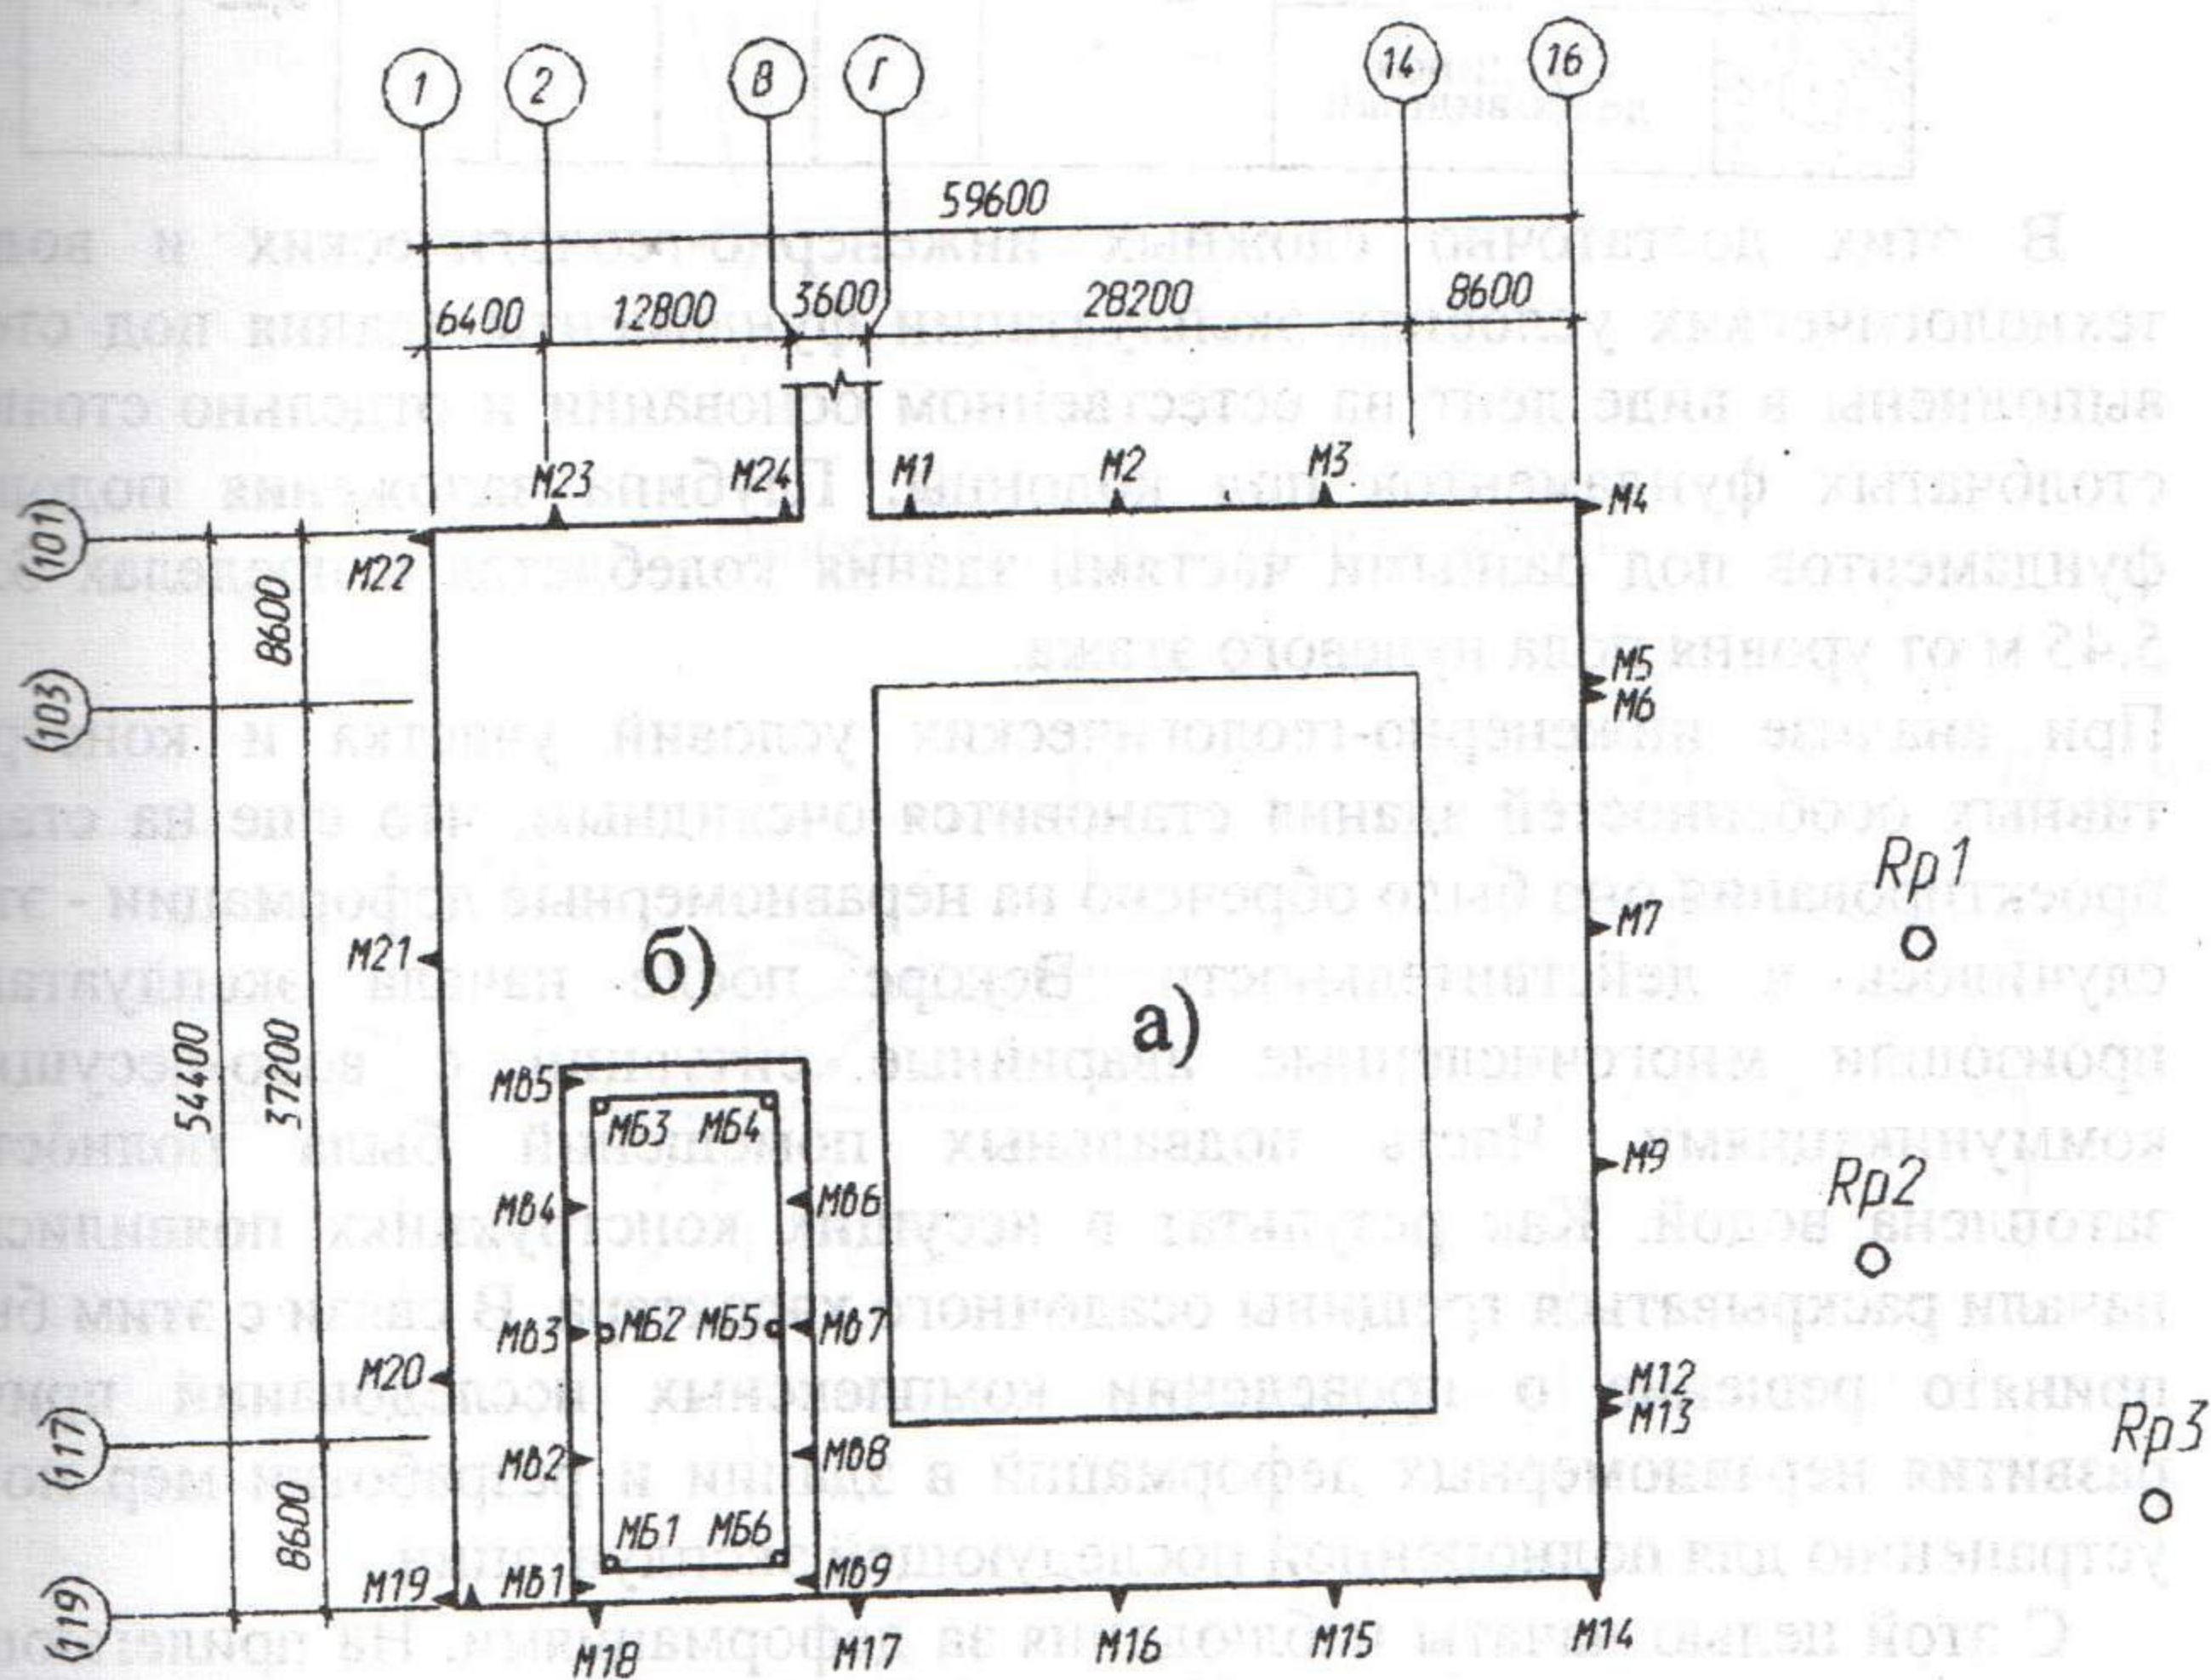
Рис. 1. План-схема расположения реперов высотной основы и сети стеновых марок на здании: а) внутренний дворик; б) бассейн.

С этой целью начаты наблюдения за деформациями. На прилегающей территории были оборудованы три репера высотной основы, на стенах здания по периметру 24 и у бассейна - 15 марок. Схема расположения реперов и марок представлена на рис. 1. Геодезические наблюдения за осадками проведены методом высокоточного геометрического нивелирования с помощью инварной рейки при двух горизонтах инструмента.
