**ВОЗМОЖНЫЕ ПРИЧИНЫ ВОЗНИКНОВЕНИЯ ТРЕЩИН И  
СПОСОБЫ ПОВЫШЕНИЯ ТРЕЩИНОСТОЙКОСТИ  
КЛЕЕДОЩАТЫХ КОНСТРУКЦИЙ**

**Кожокарь О.С., асс. Чучмай С.М., асс.**

*Одесская государственная академия строительства и архитектуры*

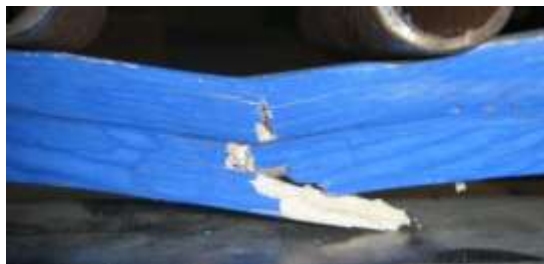
Рис.1 Разрушающая трещина в неармированном образце

Во всех образцах трещина зарождалась в растянутой зоне, а затем переходила в массив древесины (по косослою). Разрушения по клеевому шву не происходило, что является свидетельством более высокой прочности и трещиностойкости клея, чем древесины.

В не армированных образцах, с ростом нагрузки трещина распространялась вдоль волокон, уходила в клеевой шов, а затем в зоне одно-временного действия изгибающего момента и поперечной силы устремлялась вверх, разрывая волокна древесины, в результате чего образец окончательно терял несущую способность.

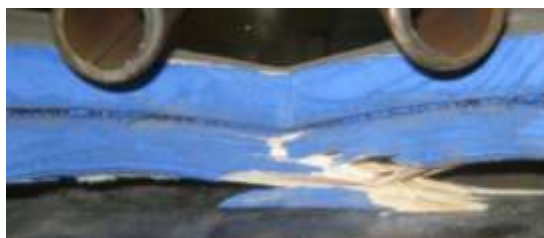
Рис.2 Разрушающая трещина в армированном образце

В армированных образцах появление и характер развития трещины был такой же, однако распространение данной трещины во второй слой препятствовала металлическая сетка, уложенная между слоями досок, что позволило приостановить развитие трещины.

Следует заметить, что внедрение в клееный деревянный образец материала с большим модулем упругости позволил остановить развитие разрушающей трещины в образце. Соответственно возрастает несущая способность и прочность.
